# **LAUDO TÉCNICO DE COBERTURA**

**CÂMARA DE VEREADORES DE ITAPEVA - SP**

Itapeva/SP

24 de julho de 2025

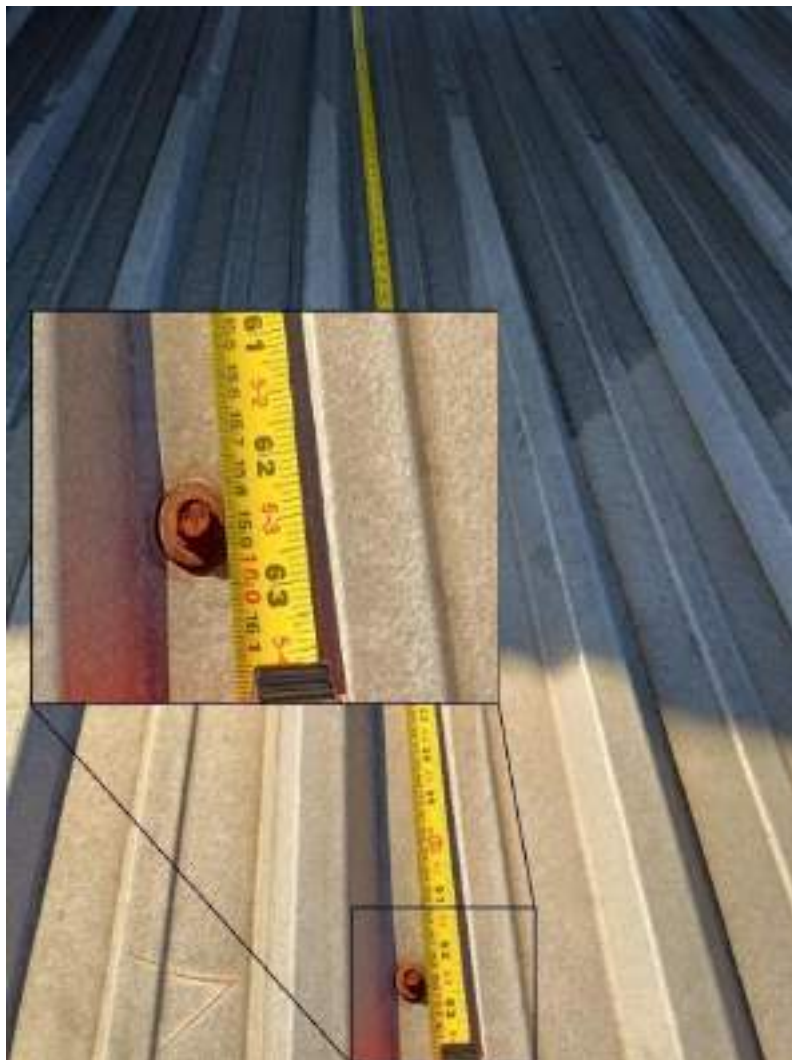
Figura 5 - Espaçamento entre as terças – Bloco GB1

O espaçamento entre as terças próximas a calha é de 1,60 metros, conforme figura 5. A terça próxima à platibanda tem espaçamento próximo a 2,10 metros. Portando, para telhas trapezoidais de alumínio TP-25 com espessura de 0,43mm dupla com enchimento de ESP, o espaçamento deveria ser menor na região próxima às calhas, devido a inexistência de plataforma de manutenção. Além disso, o espaçamento de 2,10 metros é elevado.

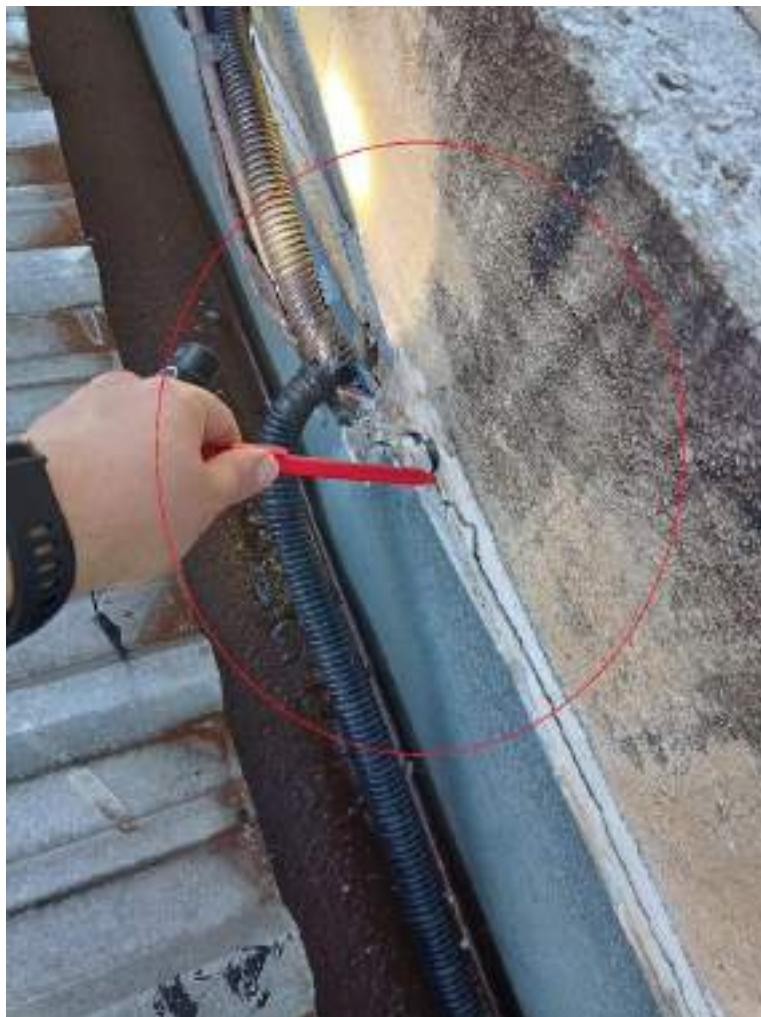
Figura 6 - Má vedação entre a calha e a alvenaria da edificação – Bloco GB1

Durante a inspeção na cobertura da edificação, foi verificada a existência de falhas significativas na vedação entre a calha metálica e a alvenaria da edificação, como ilustrado na figura 6.

pontuais entre a calha e a parede, comprometendo a integridade da junta. Observa-se também, a aplicação de selantes com sinais de envelhecimento, fissuras e perda de aderência ao substrato, agravando o risco de infiltrações.

As patologias identificadas comprometem diretamente a estanqueidade da cobertura, permitindo o ingresso de águas pluviais para o interior da edificação, principalmente em eventos de chuva com vento. Além disso, o comprometimento da continuidade da calha pode prejudicar seu funcionamento hidráulico, provocando extravasamentos, refluxos e acúmulo de água nas áreas adjacentes, o que potencializa o surgimento de umidade ascendente, mofo e degradação precoce dos materiais construtivos.

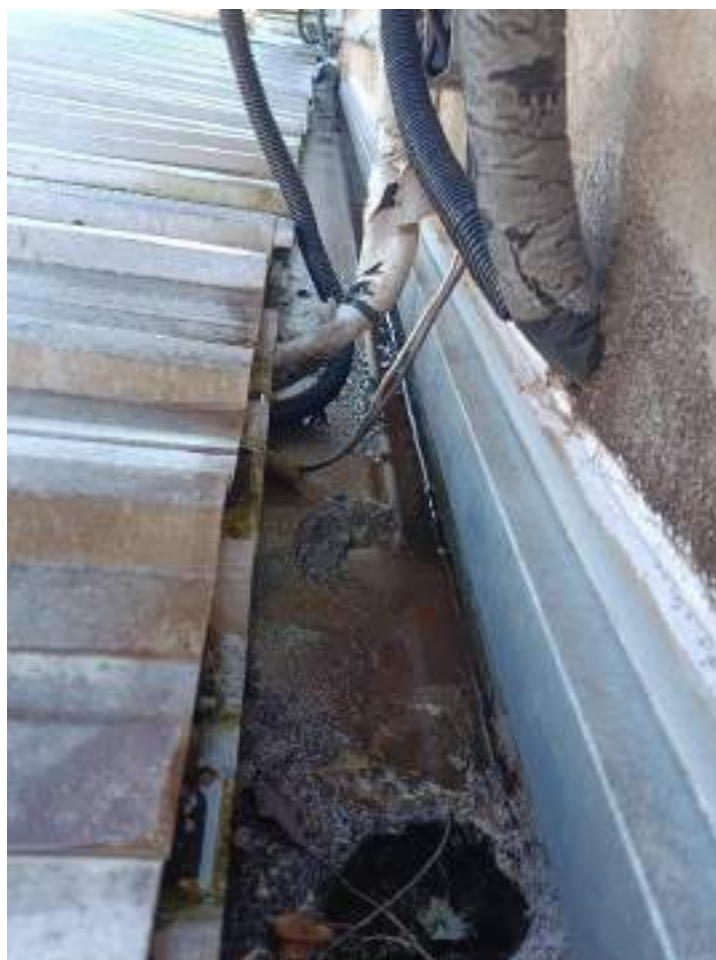
Figura 7 - Calha com empoçamento – Bloco GB1

Apesar da função primária da calha ser o escoamento rápido da água pluvial, foi constatado um acúmulo significativo de água em diversos trechos, juntamente com sedimentos e detritos. Este represamento indica uma inclinação insuficiente da calha, possivelmente abaixo do mínimo recomendado pelas normas técnicas brasileiras (ABNT NBR 10844 – Instalações Prediais de Águas Pluviais). A inclinação inadequada impede o escoamento eficiente, promovendo a estagnação da água.

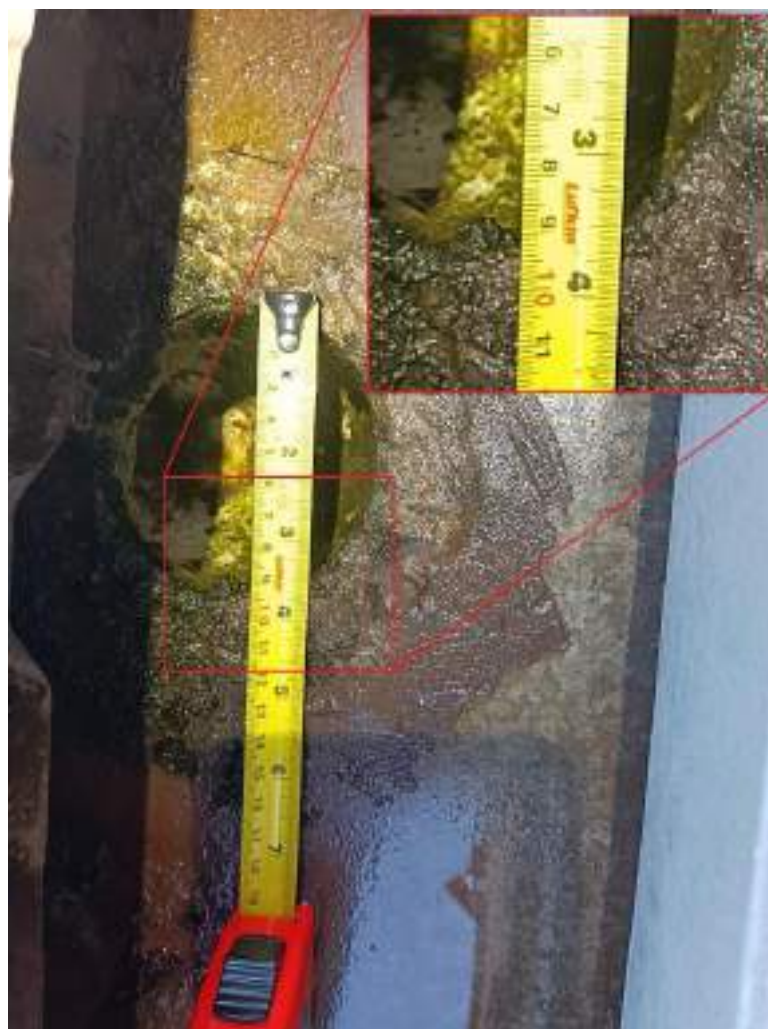
O diâmetro aproximado do condutor vertical é de 100mm, maior do que o mínimo recomendado pela norma NBR 10844:1989, que é de 70mm. As tubulações verticais estão inseridas diretamente na alvenaria e em alguns casos, em pequenos shafts localizados no interior da edificação. A condição dos condutos verticais impede manutenções para verificar possíveis vazamentos ou obstruções. Entre a calha e o condutor vertical existe o trecho horizontal, que cruza sobre a laje no sentido oposto ao da calha, conforme figura 8.

Figura 8 - Entrada do condutor vertical pluvial, diâmetro próximo a 100mm - Bloco GB1

Conforme a figura 8, foi observada a instalação de um condutor horizontal de águas pluviais (tubulação de PVC) em posição praticamente nivelada, sem apresentar a inclinação mínima exigida pela norma técnica vigente. Conforme estabelece a ABNT NBR 10844:1989 – Instalações Prediais de Águas Pluviais, recomenda que os condutores horizontais devem possuir declividade mínima de 0,5% (ou seja, 0,5 cm de desnível a cada metro linear de tubulação), por meio da equação de Manning-Strickler, o que não foi atendido no caso verificado.

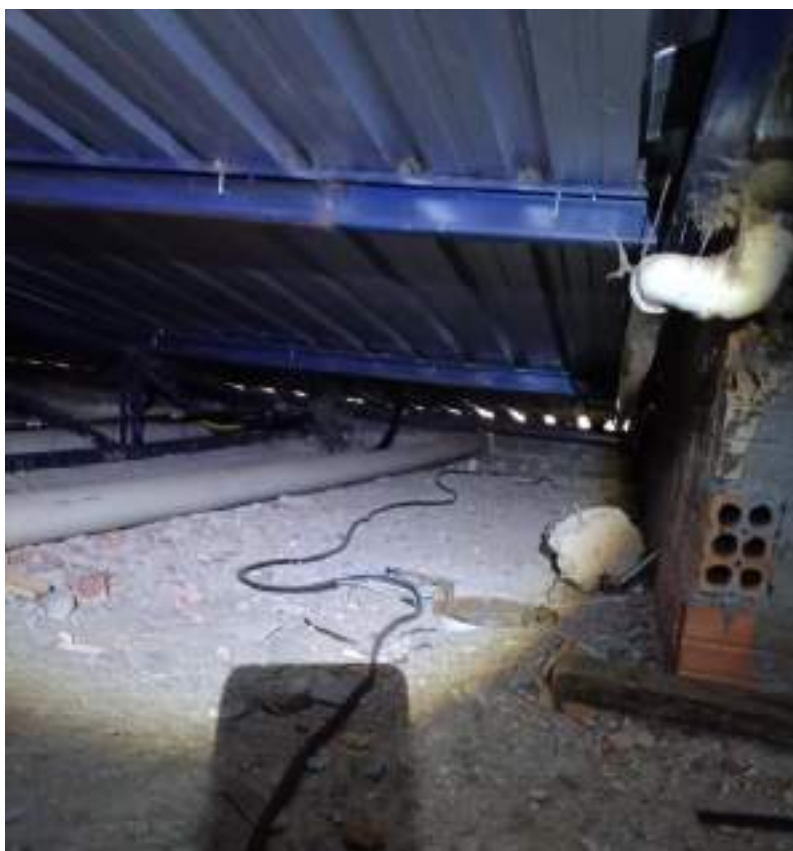
Figura 9 - Condutor horizontal sobre laje sem inclinação

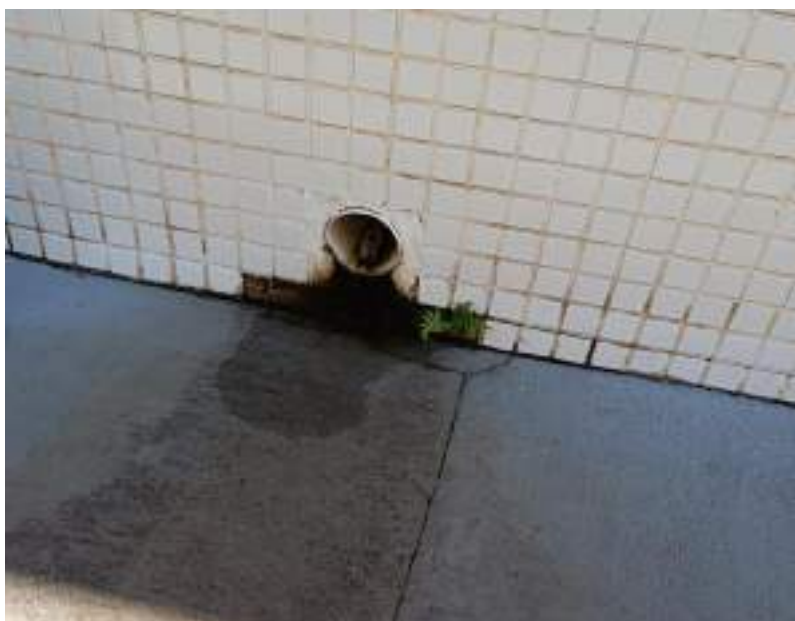
Figura 11 - Saída do condutor vertical no nível do piso da edificação

A configuração atual do condutor vertical embutido (figura 11), interfere diretamente na manutenção do sistema e compromete a durabilidade da própria tubulação e dos elementos construtivos adjacentes. Tubulações embutidas podem apresentar problemas como o entupimento da saída ou a ineficiência do escoamento no nível térreo pode gerar um represamento da água dentro do condutor vertical embutido. Esse represamento causa um aumento da pressão hidrostática interna na tubulação, o que pode forçar falhas nas juntas, fissuras na parede do tubo ou em suas conexões, resultando em vazamentos internos na alvenaria. Esses vazamentos são de difícil detecção e reparo, podendo causar danos significativos à estrutura.

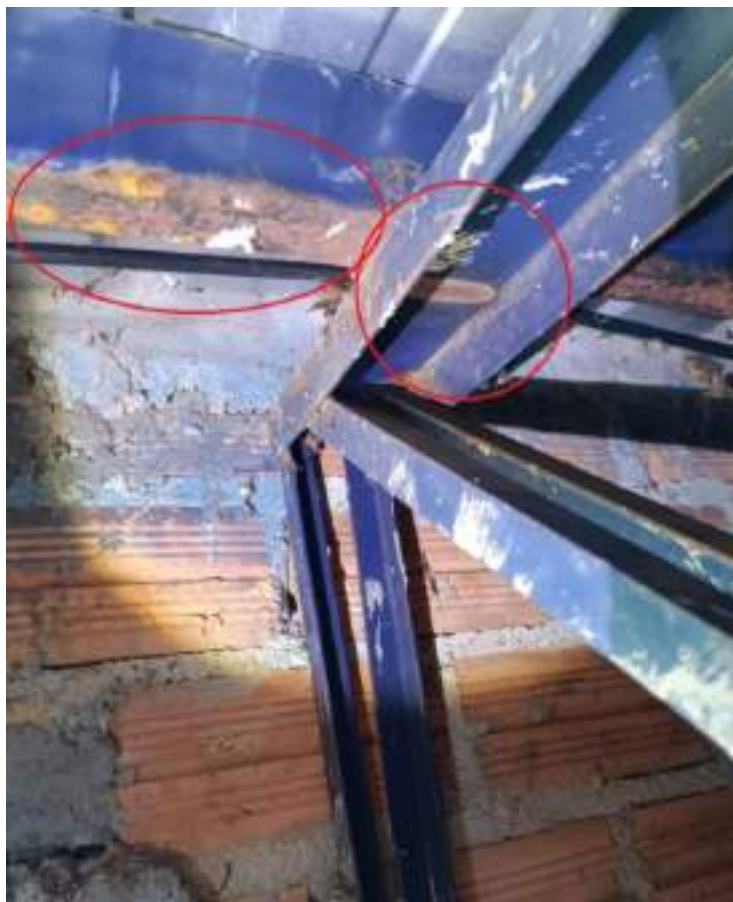
A figura 13 revela o início de um processo de corrosão superficial na estrutura de aço da cobertura do Bloco GB1. Observa-se a presença de manchas de coloração avermelhada e alaranjada, indicativas de oxidação do material metálico, especialmente em elementos horizontais e nos pontos de conexão e apoio das telhas, embora, aparentemente a corrosão em estágio inicial já se manifesta em múltiplas áreas da superfície exposta do aço.

A corrosão reduz a seção transversal efetiva dos elementos de aço. Com o avanço do processo, a perda de material compromete a capacidade resistente da estrutura, podendo levar à redução da vida útil, deformações excessivas ou, em casos extremos, ao colapso estrutural. A NBR 8800 estabelece critérios rigorosos para o projeto e dimensionamento de estruturas de aço, que pressupõem a integridade do material ao longo do tempo. A corrosão viola esse pressuposto.

Figura 13 - Elementos com início do processo de corrosão superficial

Caso não sejam tomadas medidas corretivas imediatas, a corrosão progredirá exponencialmente, intensificando a perda de seção, a capacidade resistente e a vida útil da estrutura. A longo prazo, poderá ser necessário intervenções de maiores proporções, como a troca total dos elementos estruturais.

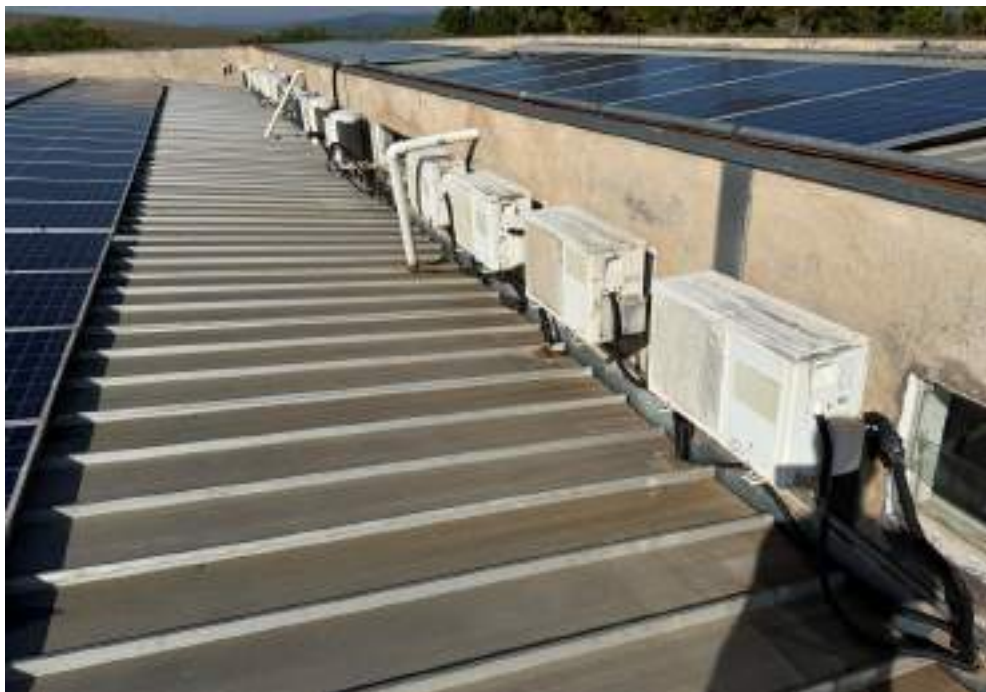
Como no bloco GB1, o bloco GB2 também apresenta módulos fotovoltaicos instalação na sua superfície e uma grande quantidade de máquinas de ar-condicionado instalados na lateral da alvenaria no corredor, como é possível ver na figura 14. Os módulos fotovoltaicos são instalados diretamente na telha, através de parafusos brocantes, sendo essa uma solução que pode causar infiltração se não for bem executada e com a devida vedação.

As máquinas de ar-condicionado conferem a necessidade de manutenção e essa é feita através do acesso das equipes até a região superior do telhado, que é o que pode causar os danos nas telhas da cobertura próximo a essa região, uma vez que não existe estrutura de apoio para as manutenções.

Figura 14 - Telhado do bloco dos gabinetes GB2

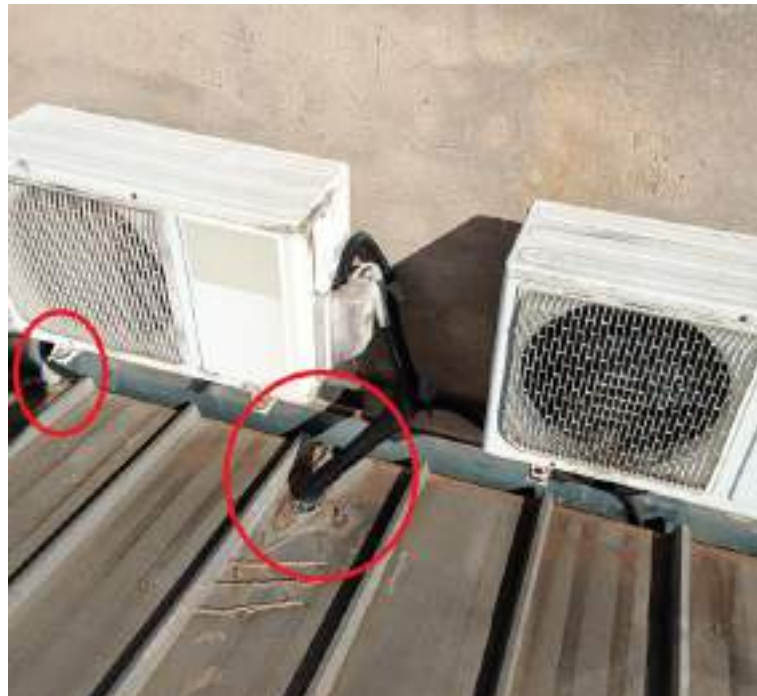
Conforme a figura 15, existem furos para as passagens de tubulação do ar-condicionado, uma vez que a edificação foi executada sem a previsão de local correto para isso, sendo necessário adaptações. As furações diretamente nas telhas ou calhas necessitam de vedação totalmente impermeável, que exige também manutenção recorrente e isso não é observado na figura 15.

Figura 15 - Furos nas telhas do bloco GB1

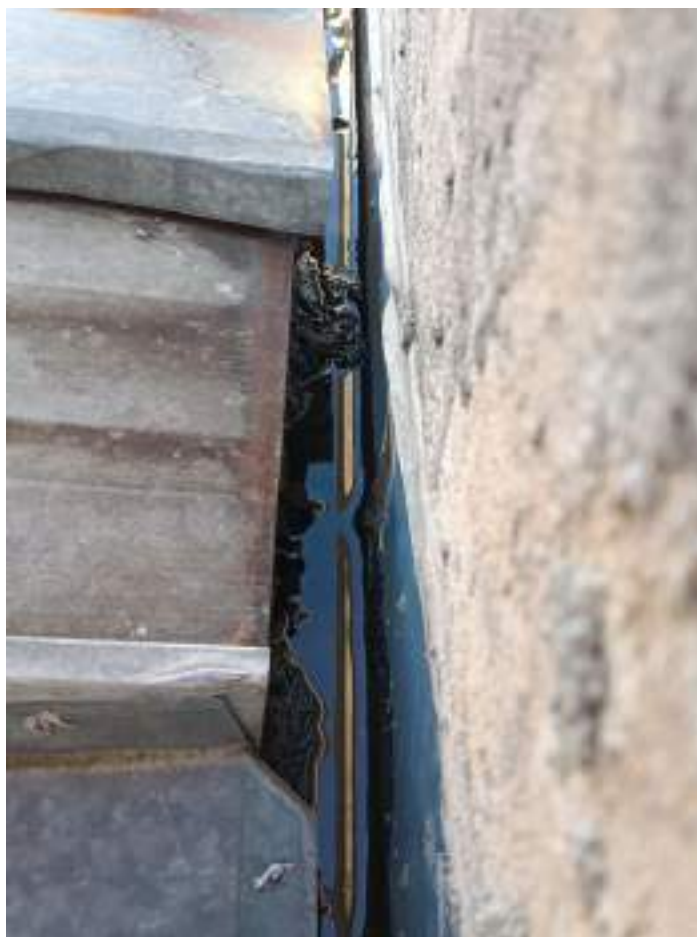
Figura 17 - Telha muito próxima a alvenaria - bloco GB2

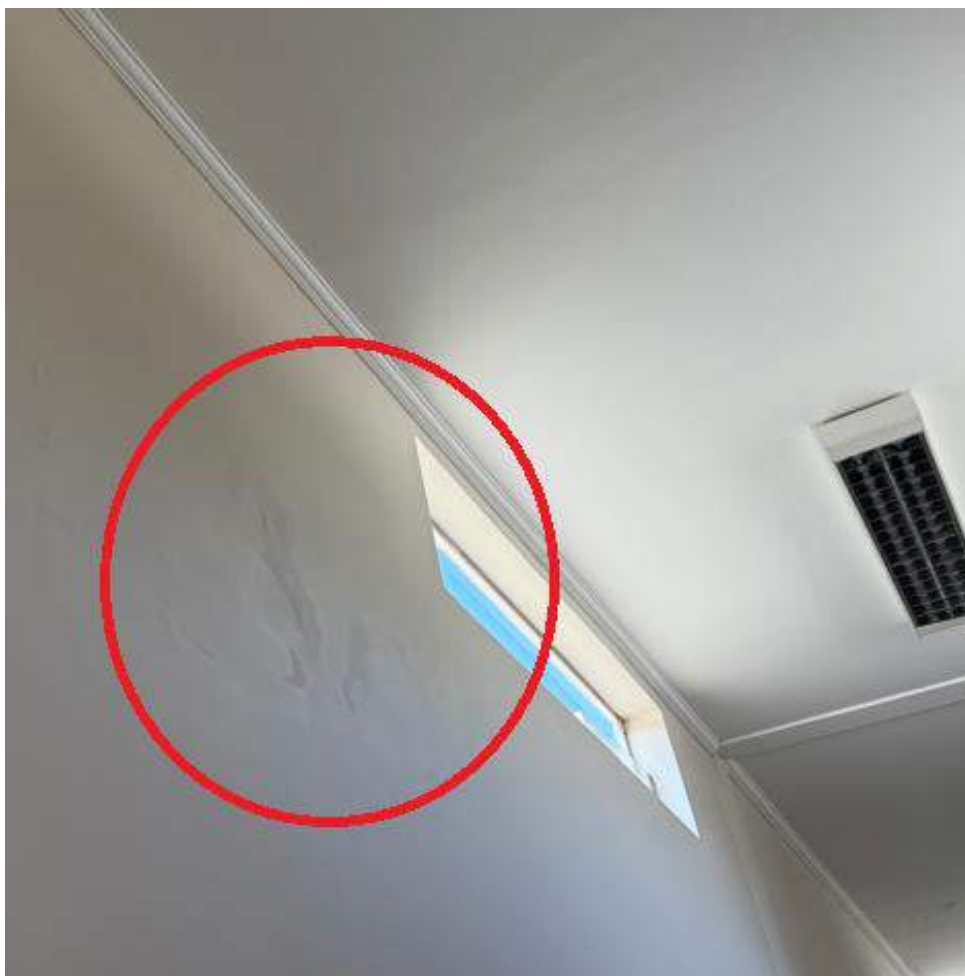
Conforme a figura 18, foi observada a presença de manchas e descolamento de pintura na parede interna localizada na divisa com o bloco GB2, próximo à cobertura. A análise visual evidencia sinais típicos de infiltração de umidade ascendente ou

Conforme apurado, a calha metálica situada na cobertura do bloco GB1, contígua à parede afetada, apresenta deficiências em seu sistema de captação e condução de águas pluviais, como já citado anteriormente. Pode ocorrer a danificação do revestimento interno, comprometimento da integridade da alvenaria, acelerando processos de degradação como eflorescência, deslocamento do revestimento e perda de aderência.

Figura 18 - Manchas na alvenaria do corredor dos Gabinetes, adjacente às calhas do bloco GB2

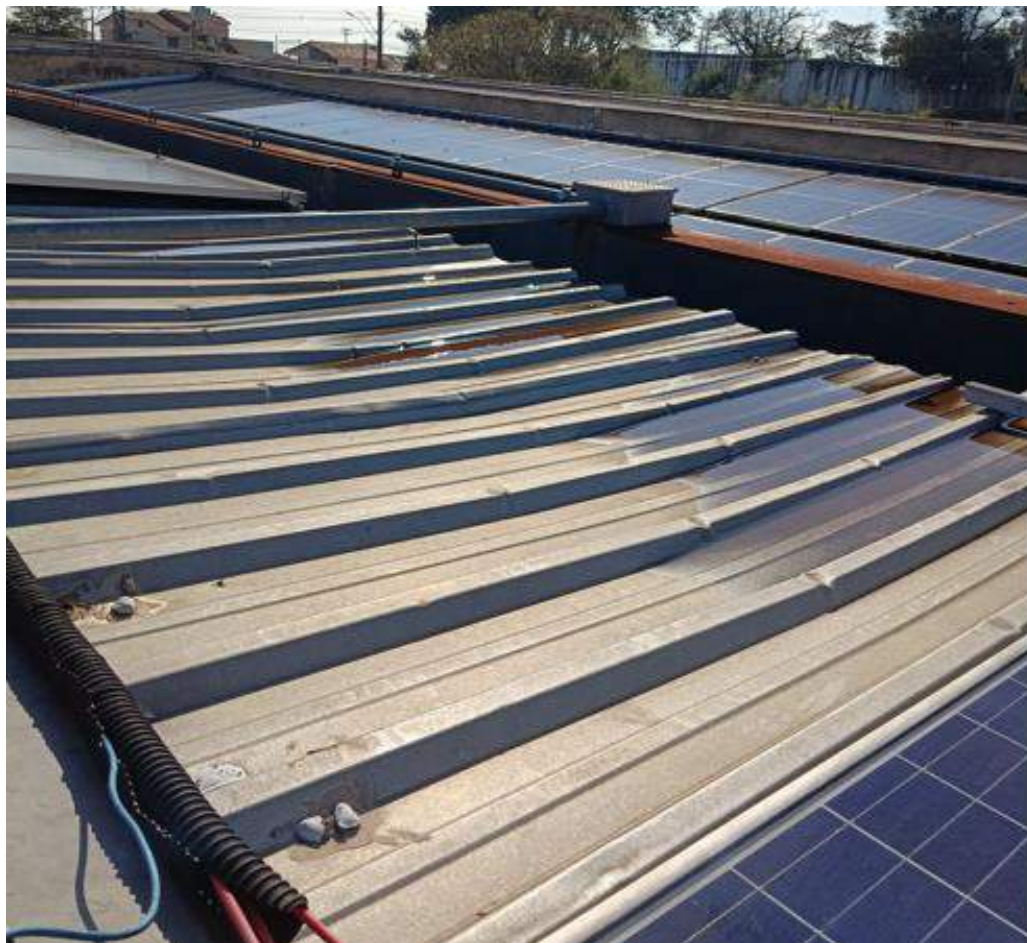
As consequências diretas incluem: acúmulo de água nos pontos rebaixados (amassados), favorecendo infiltrações e goteiras; Infiltração de água para o interior da edificação, com danos potenciais à laje, instalações elétricas e ao ambiente interno; Possível comprometimento da calha adjacente, que pode receber volumes de água excedente de maneira desordenada, além de sofrer com o retorno ou extravasamento de água que não foi escoada corretamente pelas telhas.

Figura 19 - Telhas amassadas sobre o corredor dos gabinetes - bloco CGB1

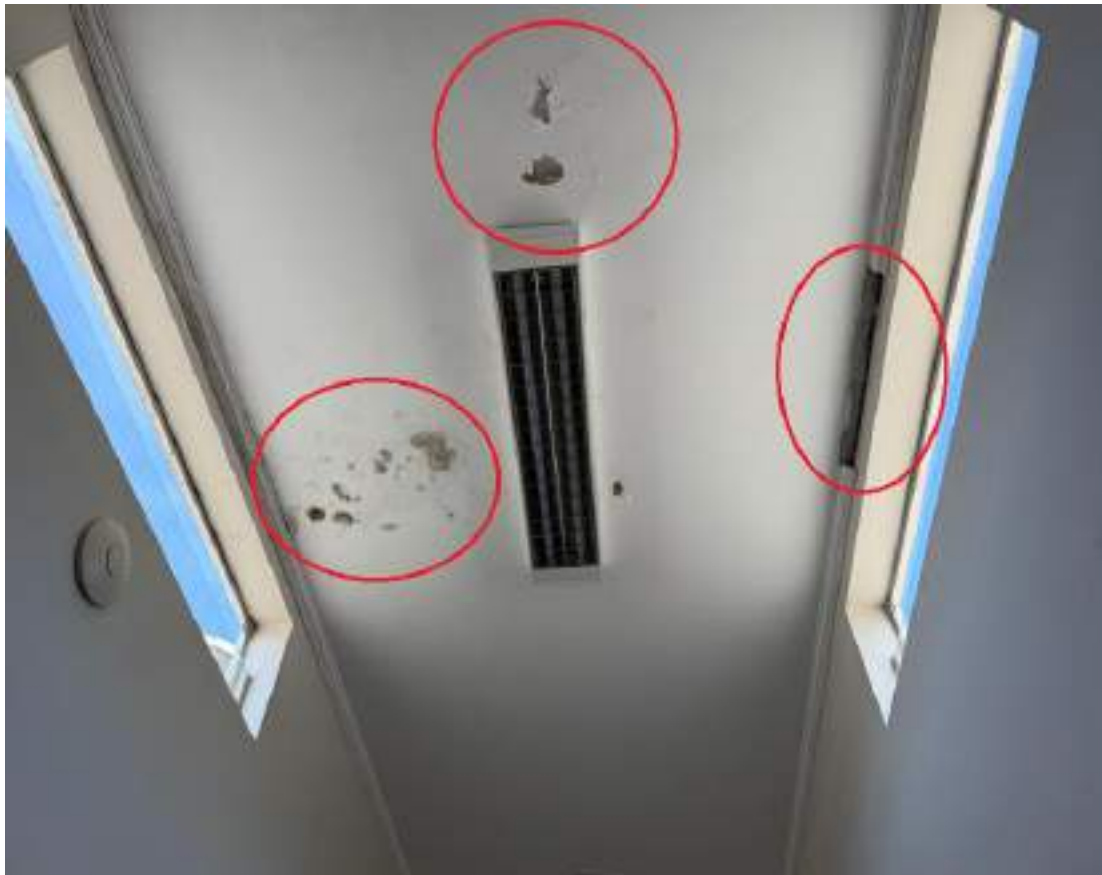
Conforme a figura 20, a laje do teto do corredor já apresenta sinais de que a infiltração é severa nessa região, danificando o revestimento e podendo comprometer a qualidade e resistência da laje.

Figura 20 - Manchas e deslocamento na laje do corredor do CGB1

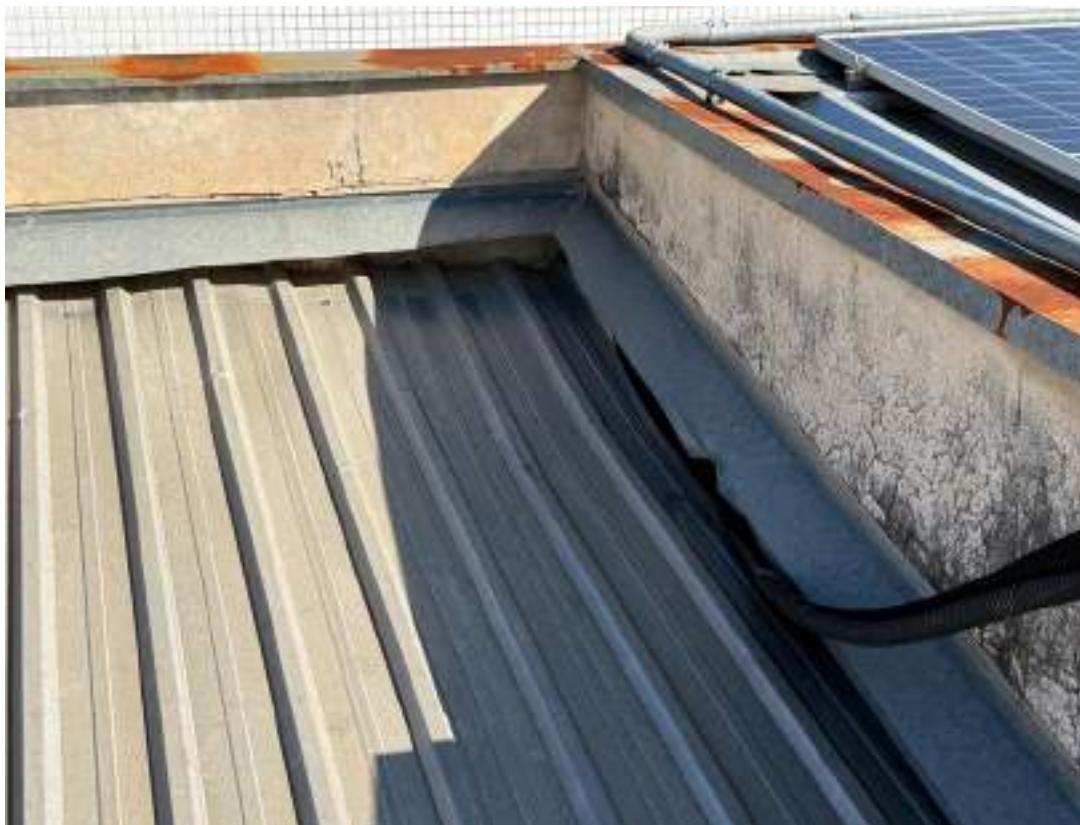
Figura 21 - Desprendimento da telha em relação ao rufo - Bloco CZ1

Conforme a figura 21, ocorreu um desprendimento da telha em relação ao rufo devido a ineficiência no apoio da terço. Possivelmente, a terço estava simplesmente apoiada em alvenaria de vedação, não sendo esse um apoio estrutural e, devido a isso, ocorreu a falha, ocasionando tal situação. Essa região além de apresentar falhas estruturais, possui abertura que será infiltrada pela água em caso de chuva de grande intensidade ou com ventos.

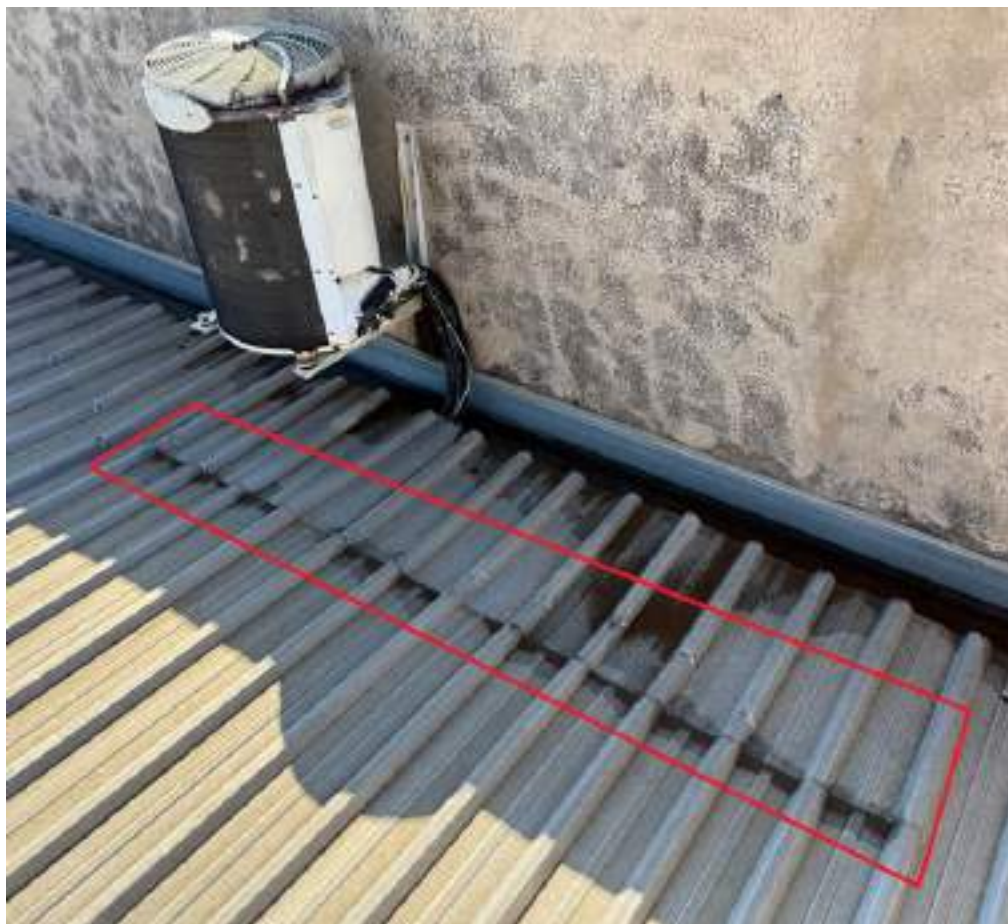
Figura 22 - Telhas amassadas próximo as calhas e alvenaria - Bloco CZ1

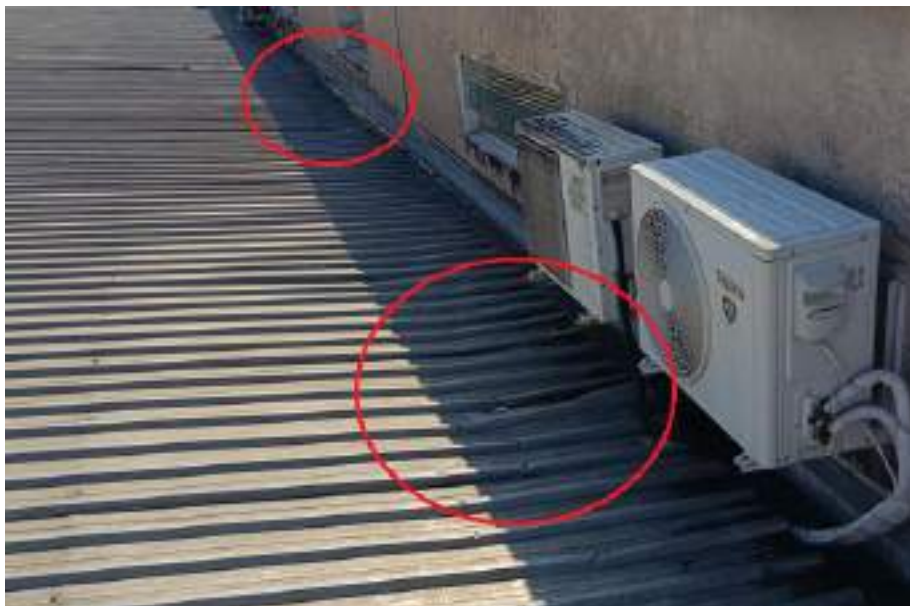
Figura 23 - Telhas amassadas próximo a calha e alvenaria - Bloco ADM1

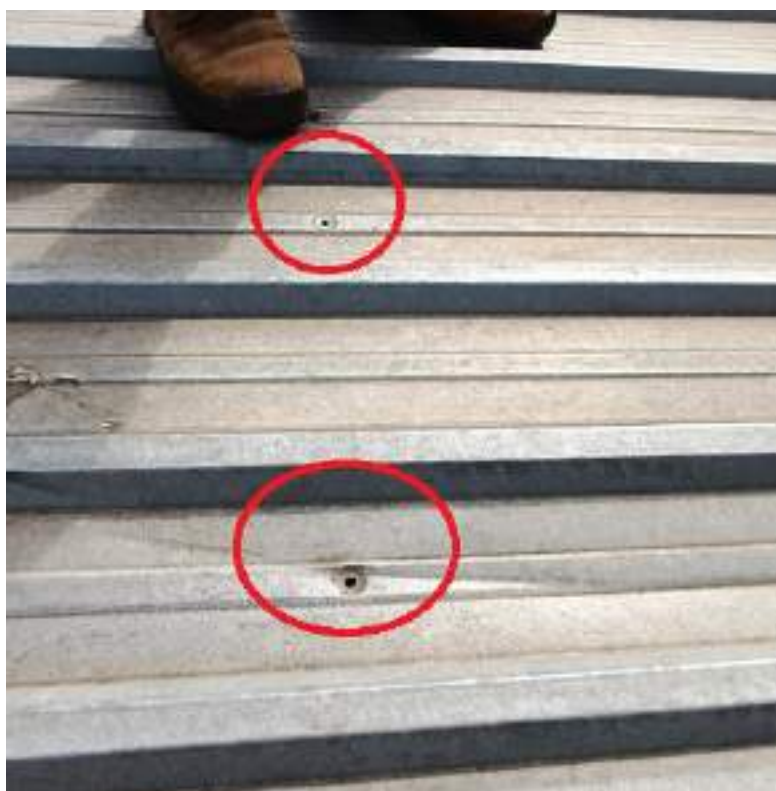
Figura 24 - Furos nas telhas sem parafusos ou vedações - Bloco ADM1

A figura 24 apresenta um problema que ocorre em todos os telhados da edificação, porém, fica mais evidente na cobertura do bloco administrativo 1, onde inúmeros pontos de furo sem parafusos ou vedações foram encontrados. Em regiões onde a telha está amassada, pode ocorrer a concentração de água e infiltração excessiva, acumulando sobre a laje. Com relação a calha, condutos da calha, tubulação horizontal sobre a laje e condutores verticais e estrutura de aço, o bloco ADM1 é similar ao bloco GB1.

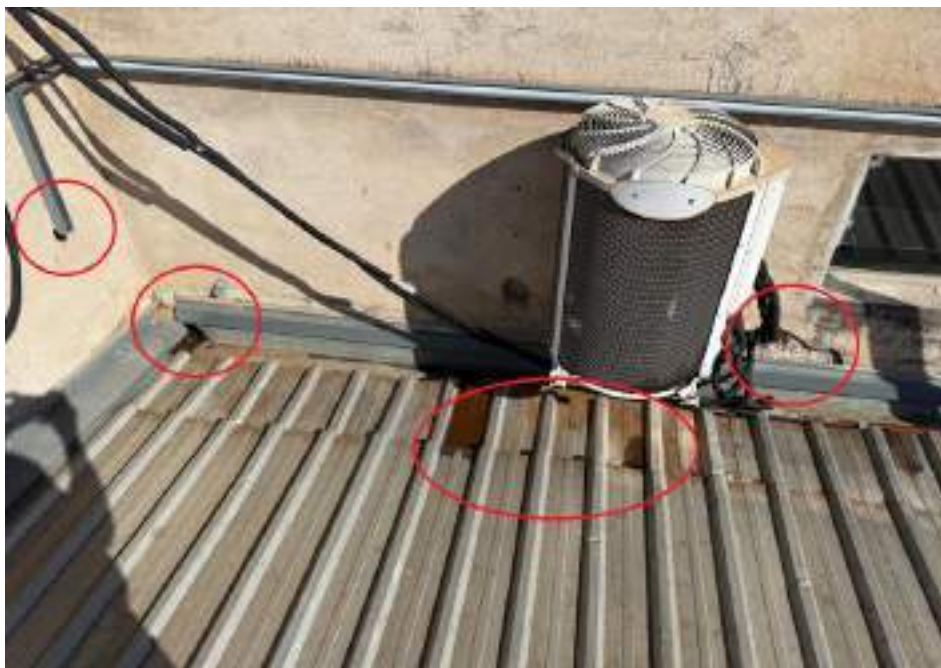
Figura 25 - Região com emenda de telha por traspasse - Bloco ADM2

A figura 25 apresenta telha com emenda por transpasse, como já registrado anteriormente. Também, apresenta furos em alvenaria e calhas para passagem de tubulação do ar-condicionado, sem a devida vedação ou regularização do furo.

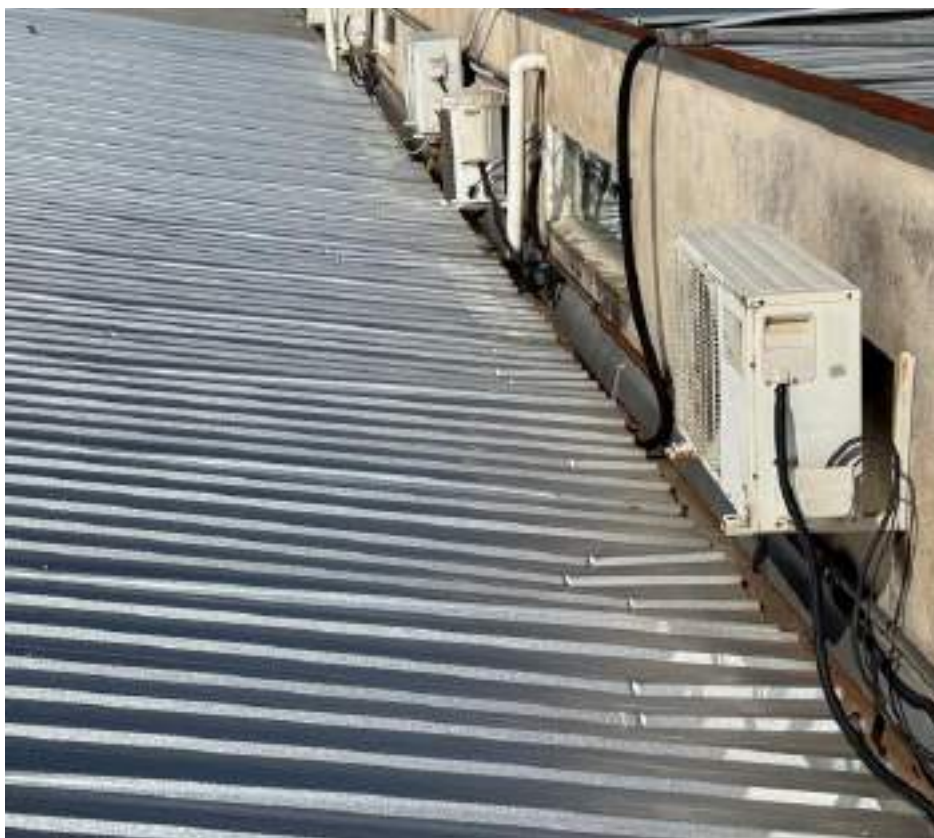
O bloco administrativo 2 é um dos blocos que passou por processo de readequação ao longo dos anos, ficando em destaque a adição de telhas novas sobre as existentes, sendo agora uma camada dupla de telhas simples em zinco sobre telha termoacústica com EPS. O paliativo foi realizado com a intenção de melhorar o desempenho do telhado, como uma tentativa de reduzir a infiltração que ocorria no telhado.

Figura 26 - Telhas adicionados sobre as existentes - Bloco ADM2

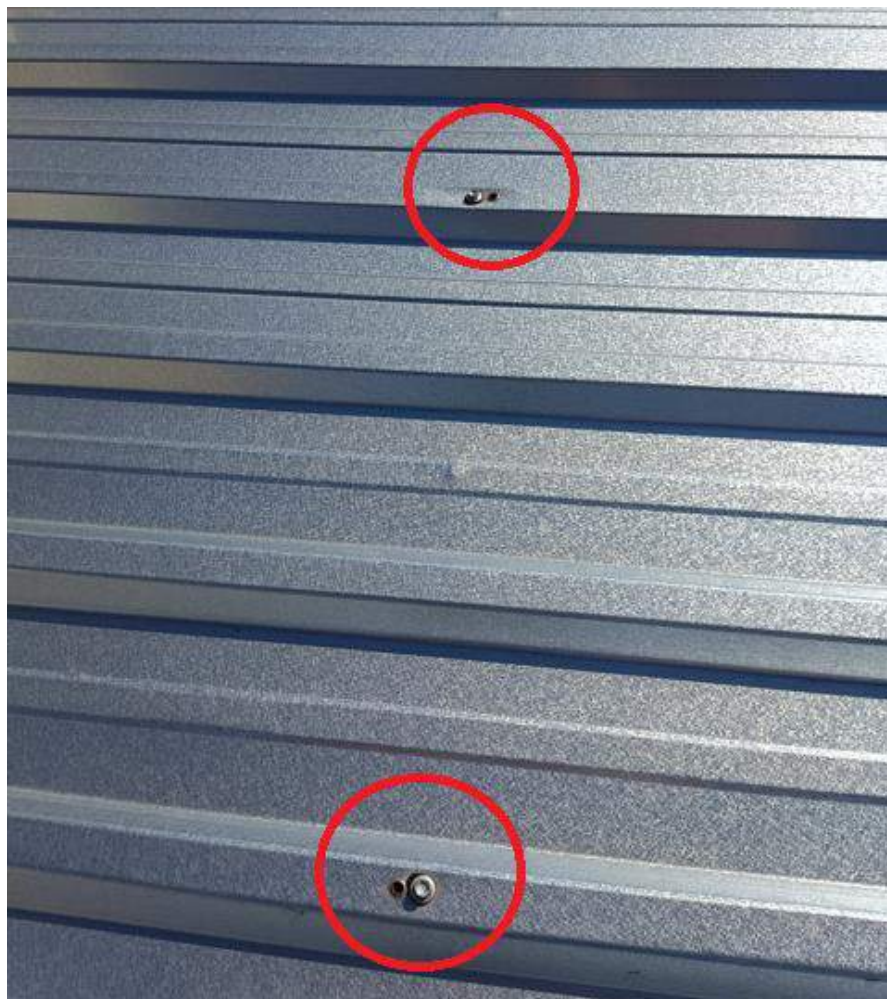
A figura 27 apresenta o mesmo problema encontrados nos outros blocos, que são furos nas telhas sem parafusos e sem vedação, sendo um ponto para infiltração da água da chuva.

Figura 27 - Furos sem vedação na cobertura do bloco ADM2

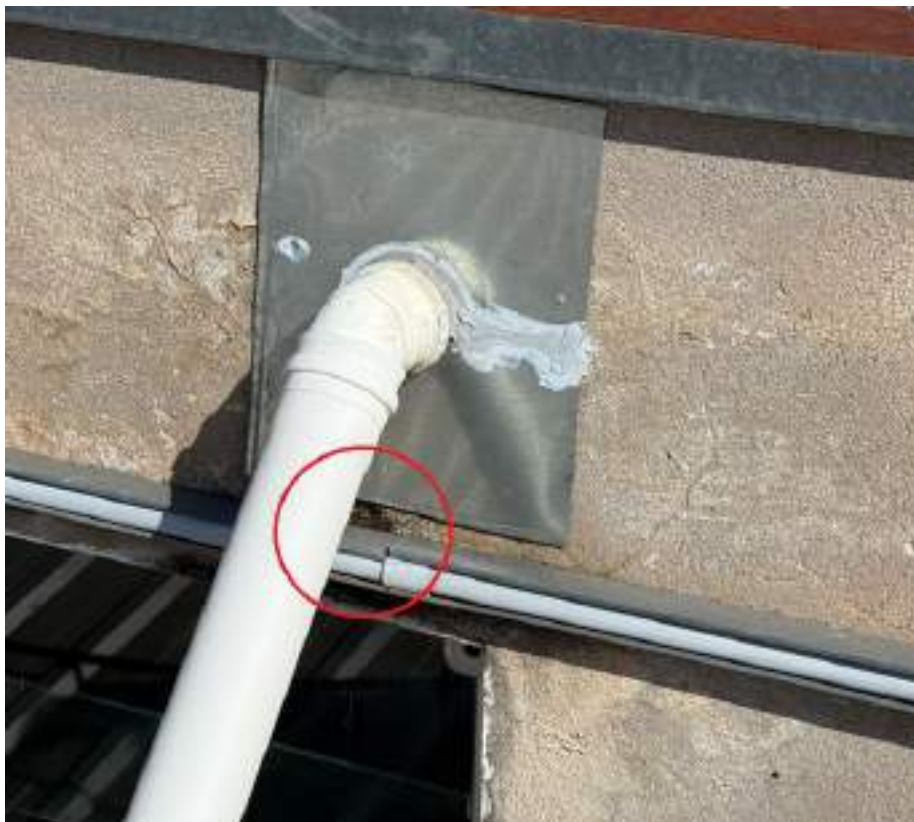
A figura 28 apresenta o condutor das calhas do corredor adjacente, que extravasa sobre a cobertura do bloco ADM2, através de um furo na alvenaria. É possível observar que pode existir falha na vedação na região do furo, devido a presença de mofo causado por umidade na região.

Figura 28 - Mofo próximo ao furo do condutor do telhado adjacente

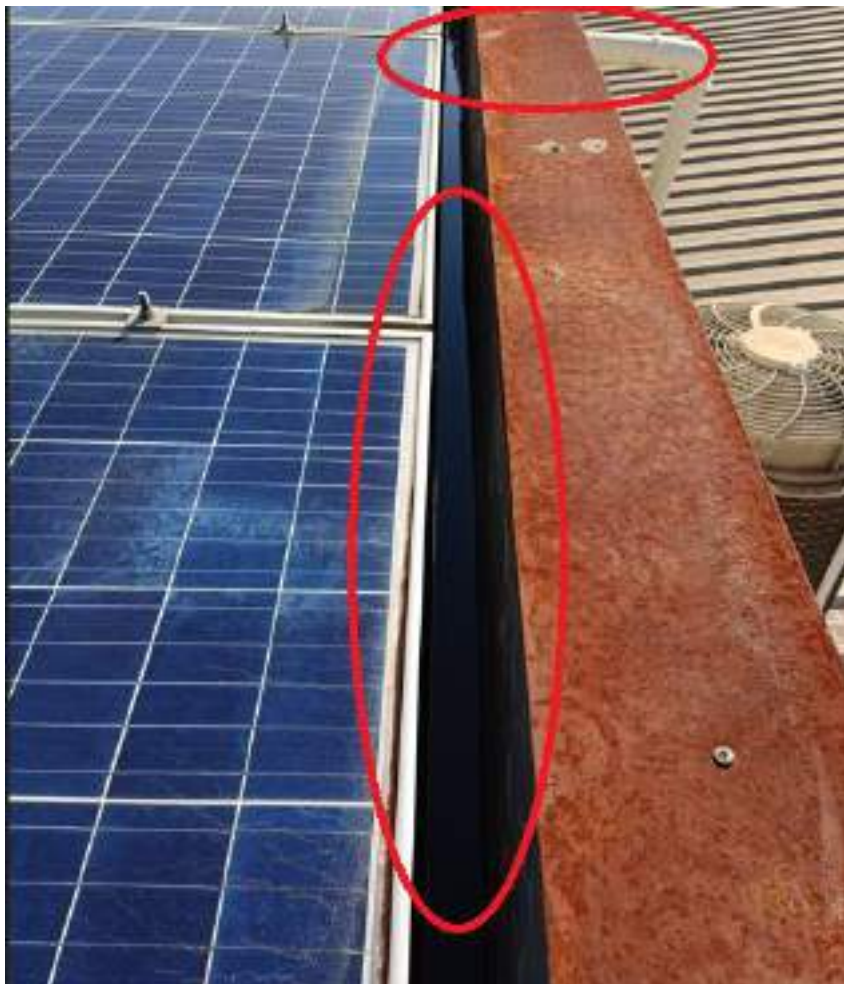
Figura 29 - Água acumulada na calha sobre o corredor do bloco CADM1

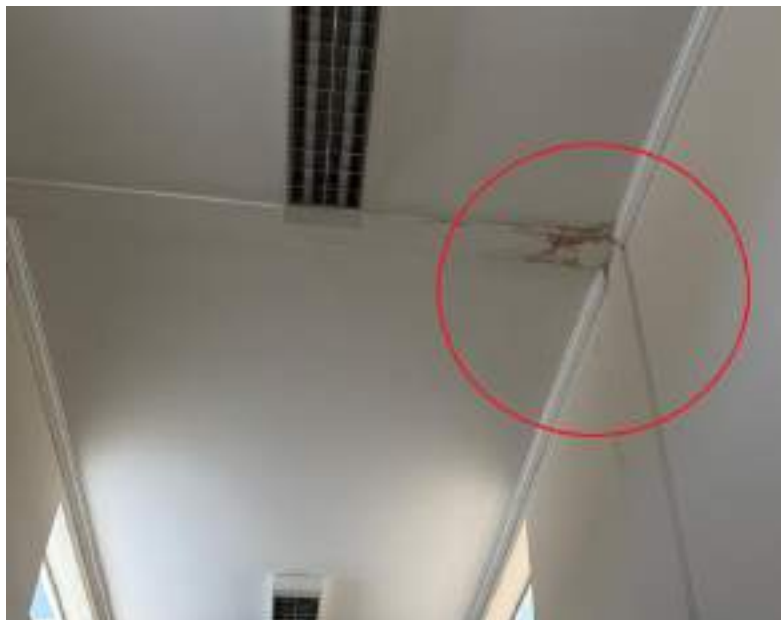
A figura 30, evidência manchas na pintura devido a infiltração de água na região da junta de dilatação, causada pela ineficiência do sistema de vedação.

Figura 30 - Manchas próximo a junta de dilatação do bloco do CADM1

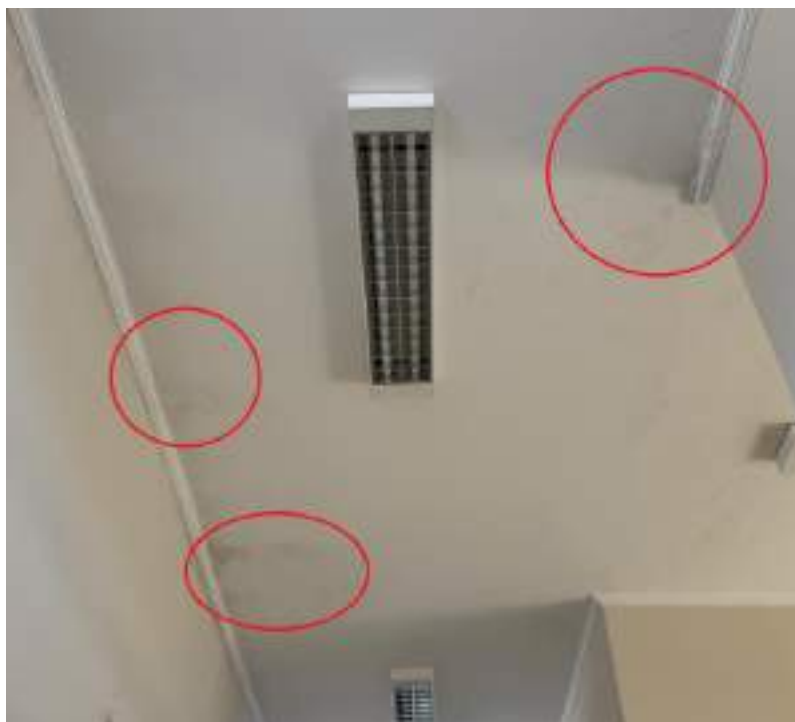
A figura 31 destaca as manchas na laje do corredor, na região onde os módulos fotovoltaicos estão instalados, podendo ser causada pelo acúmulo de água na calha ou por danos nas telhas abaixo dos módulos fotovoltaicos.

Figura 31 - Manchas na pintura da laje, abaixo da região com módulos fotovoltaicos - Bloco CADM1

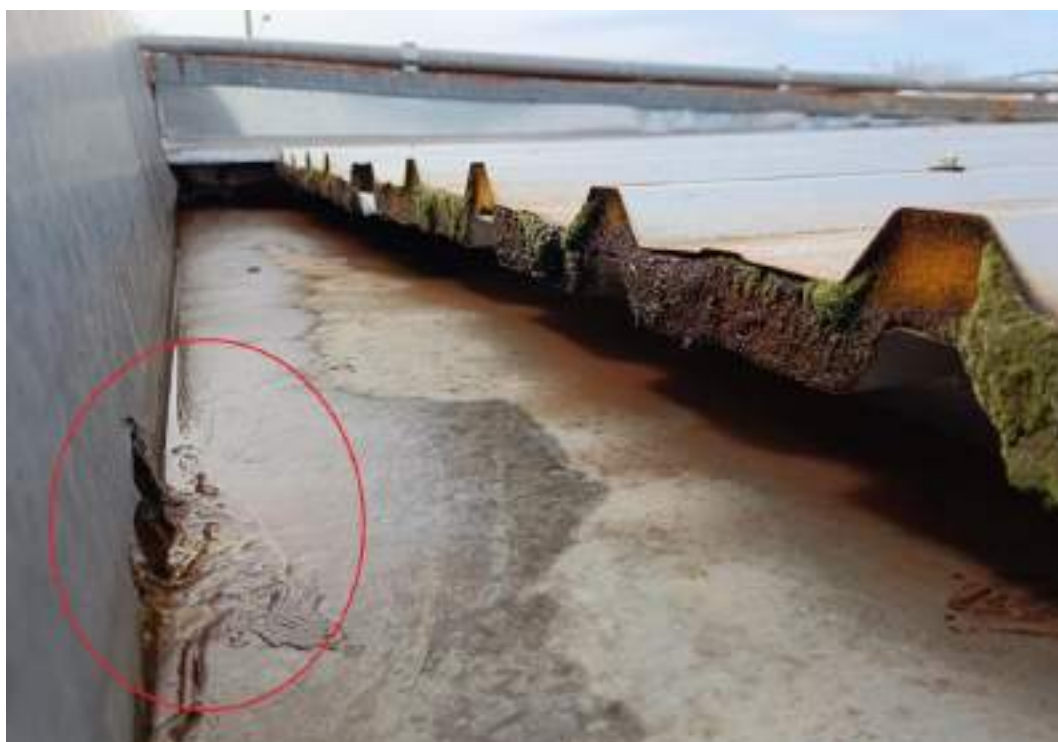
A figura 32 apresenta furo lateral para os condutores das calhas. A vedação não apresenta eficiência, possivelmente devido à falta de manutenção ou troca do produto utilizado e, portanto, é um ponto de infiltração da água da chuva.

Figura 32 - Condutor lateral para as calhas do bloco CADM2

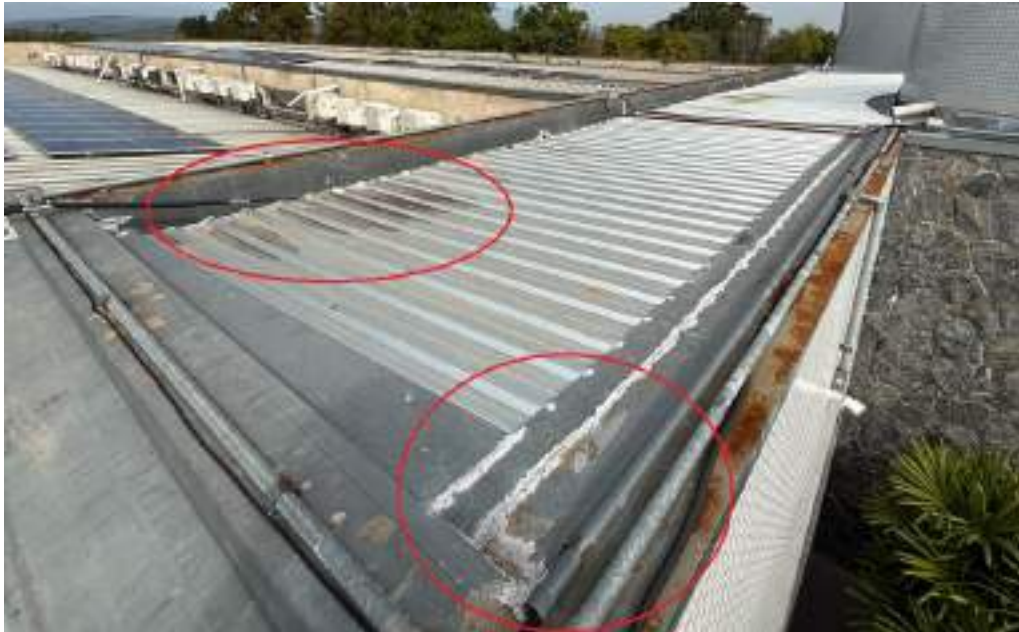
A figura 33 evidencia o acúmulo de água nas telhas, devido à falta de inclinação e amassamento das telhas na região.

Figura 33 - Acúmulo de água no telhado do bloco CADM2

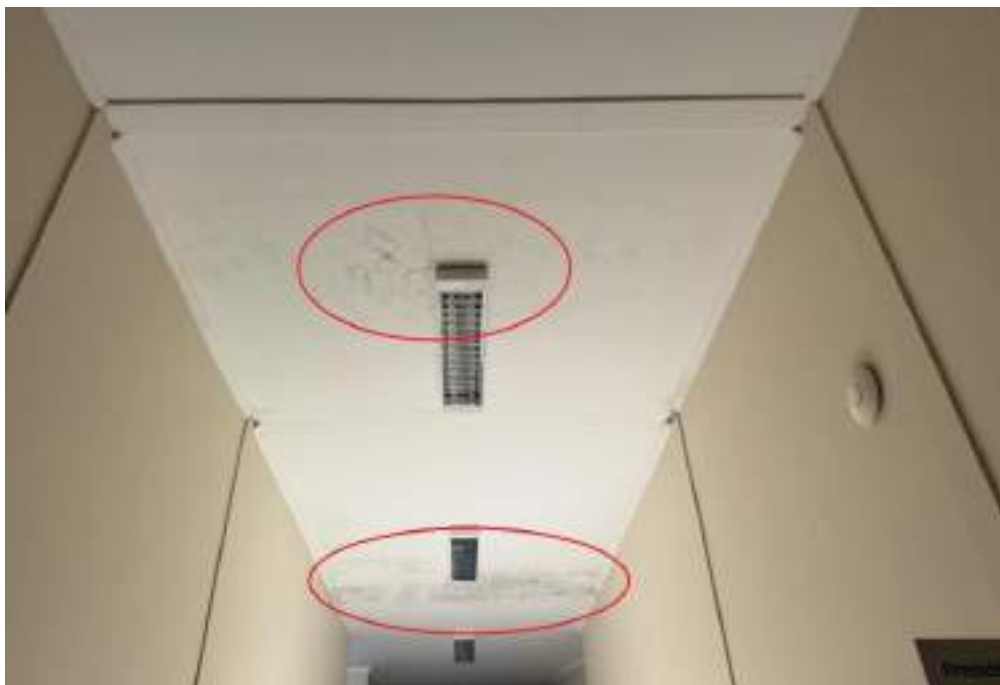
A figura 34 ilustra as manchas na pintura causada por infiltrações na região, devido a ineficiência da vedação. A água se acumula sobre a laje e infiltra, gerando tais danos ao aspecto visual no acabamento da laje. Porém, a infiltração ao longo dos anos irá causar danos estruturais na laje.

Figura 34 - Manchas na laje da cobertura do bloco CADM2
