# **LAUDO TÉCNICO DE COBERTURA**

**CÂMARA DE VEREADORES DE ITAPEVA - SP**

Itapeva/SP

24 de julho de 2025

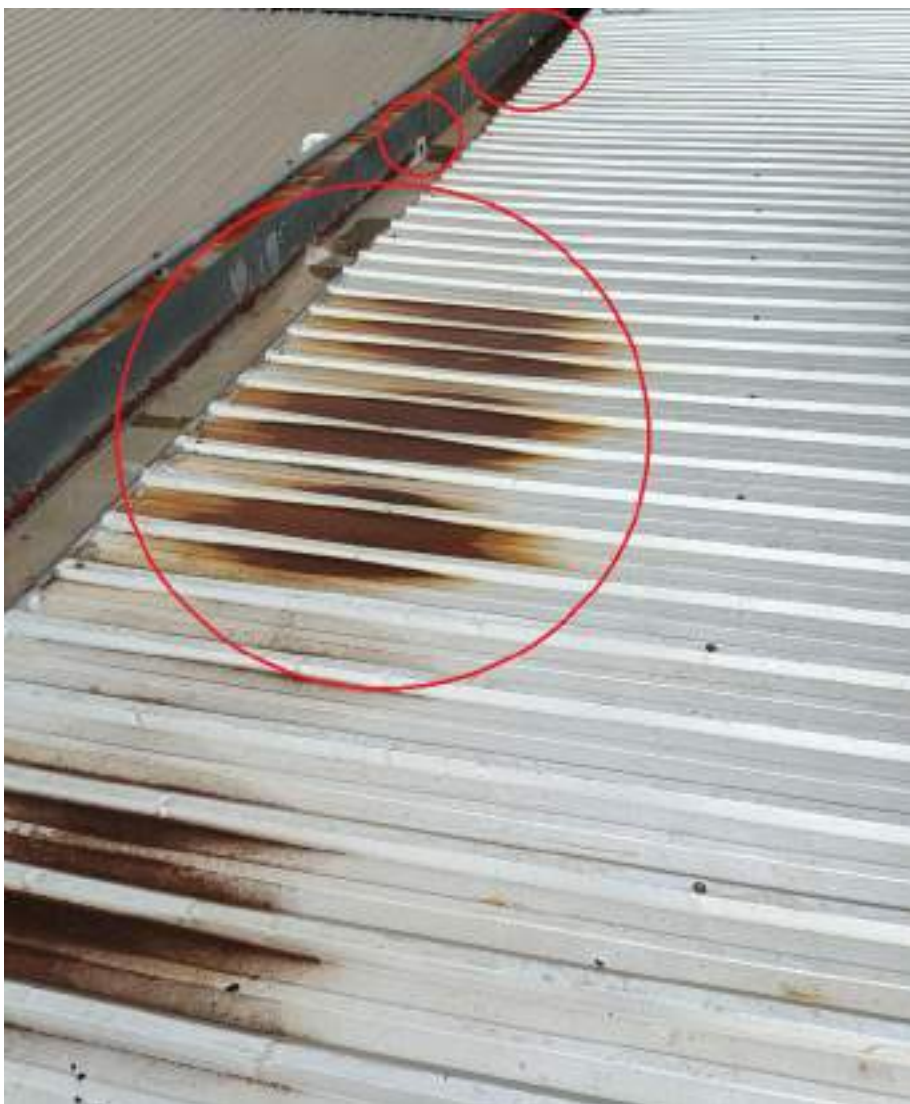
Figura 35 - Acúmulo de água no telhado do bloco PL4

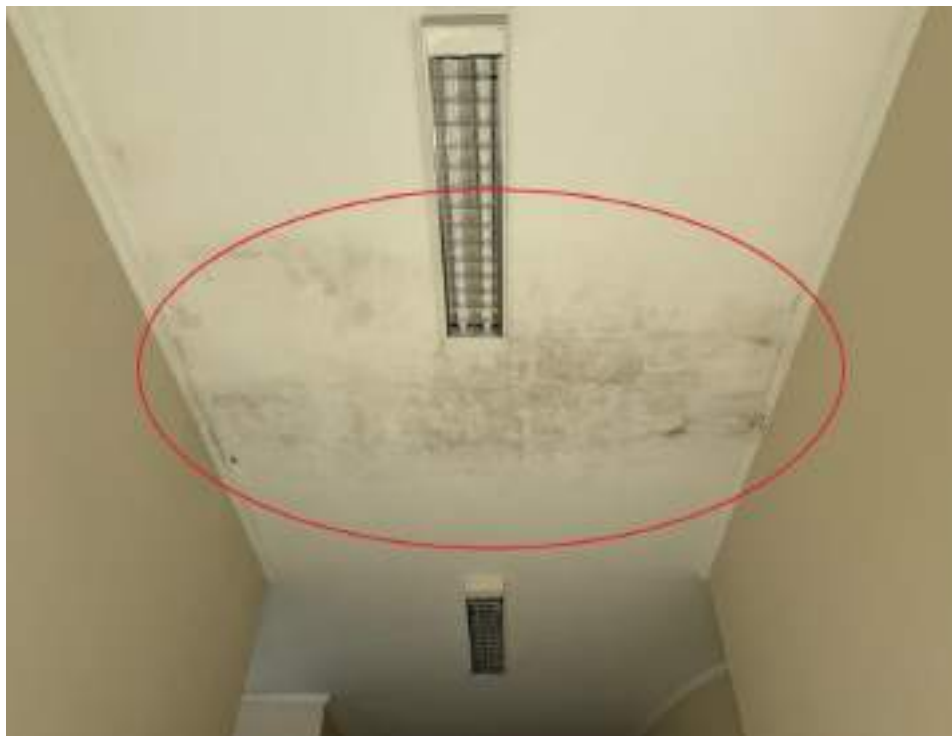
Figura 36 - Manchas na laje da cobertura do bloco PL4

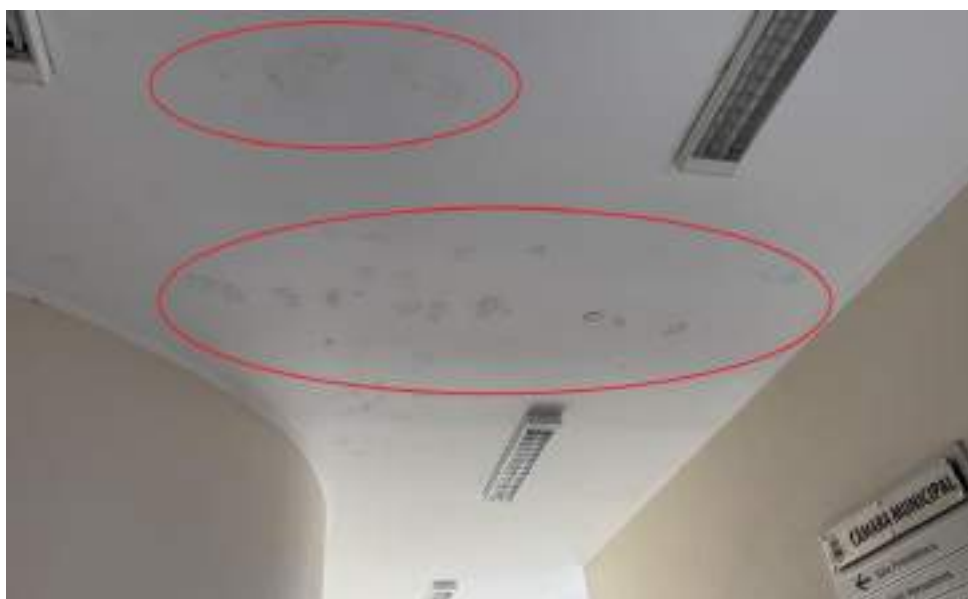
Figura 37 - Manchas na laje da cobertura do bloco PL4

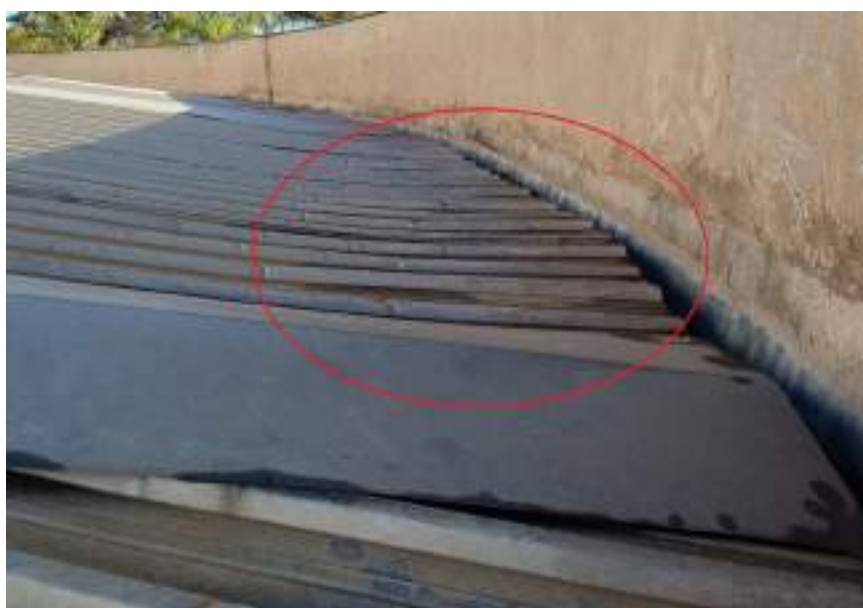
Figura 40 - Telhas amassadas próximo a calha no bloco PL2

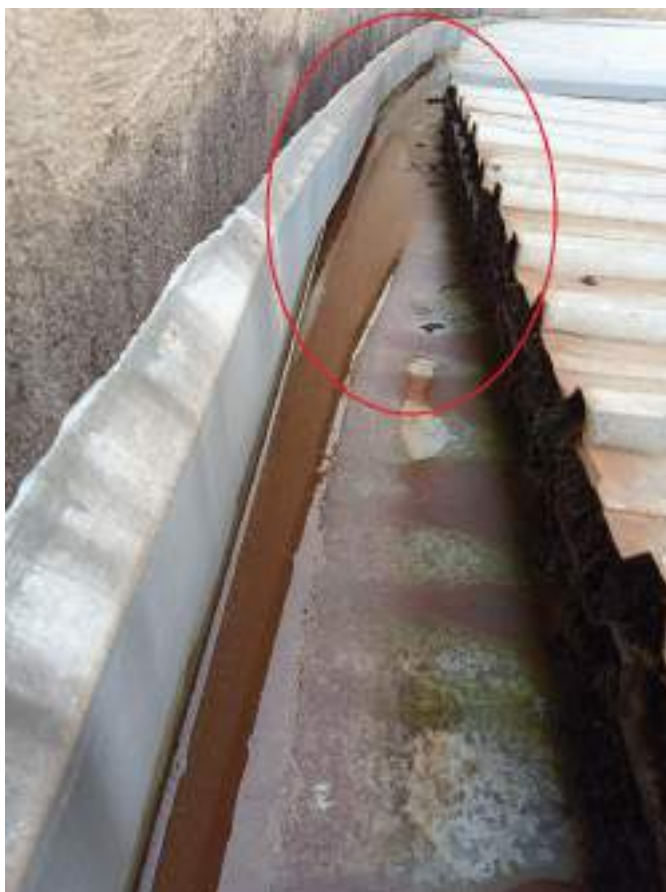
Figura 41 - Acúmulo de água na calha do bloco PL2

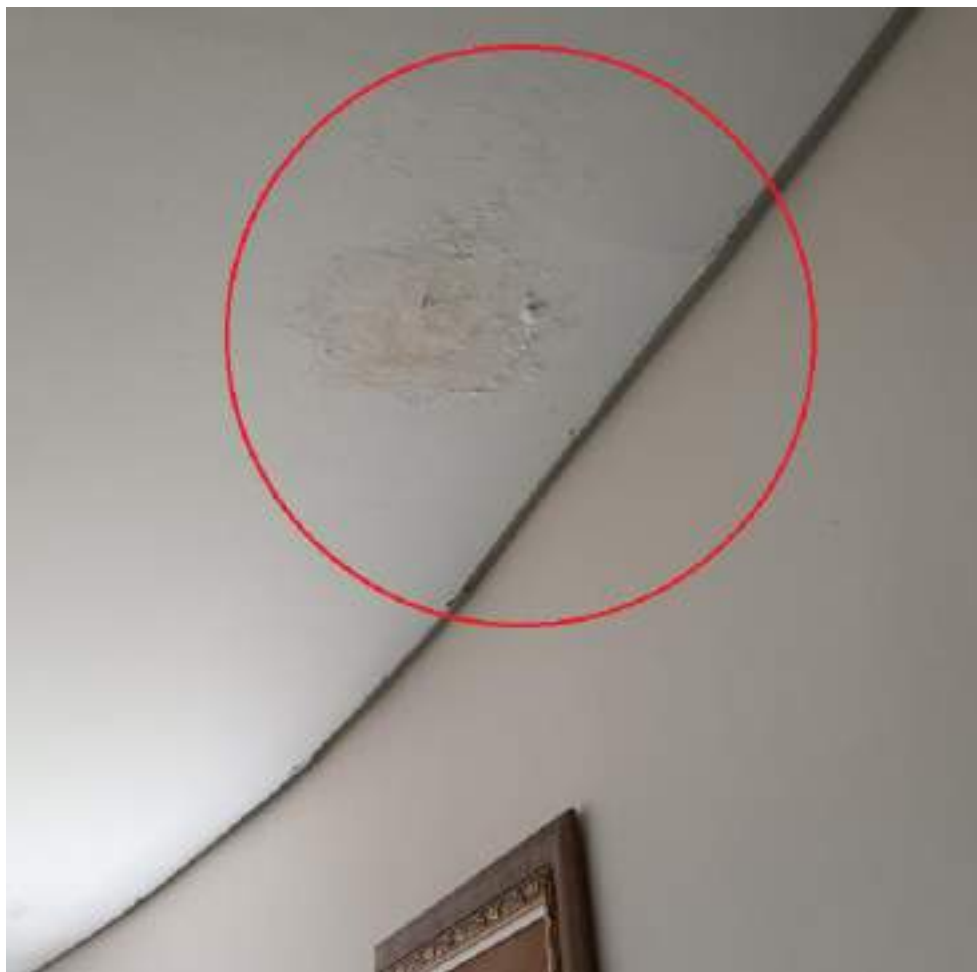
As figuras 42 e 43 respectiva, apresentam os problemas nos forros de gesso devido a infiltração de água, nas regiões abaixo das calhas, podendo ser causadas pela ineficiência das vedações das calhas ou das telhas nas regiões amassadas.

Figura 42 - Mancha no forro de gesso devido a infiltração - Bloco PL2

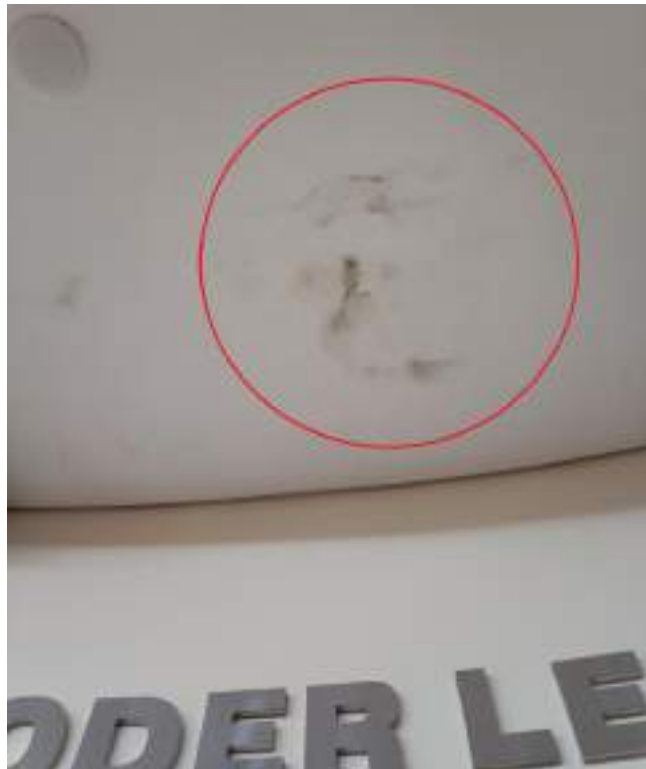
A figura 46 e 47 respectivamente, apresenta manchas no forro de gesso da cobertura devido a infiltrações próximo as calhas.

Figura 46 - Mancha no forro de gesso do PL1 devido a infiltração

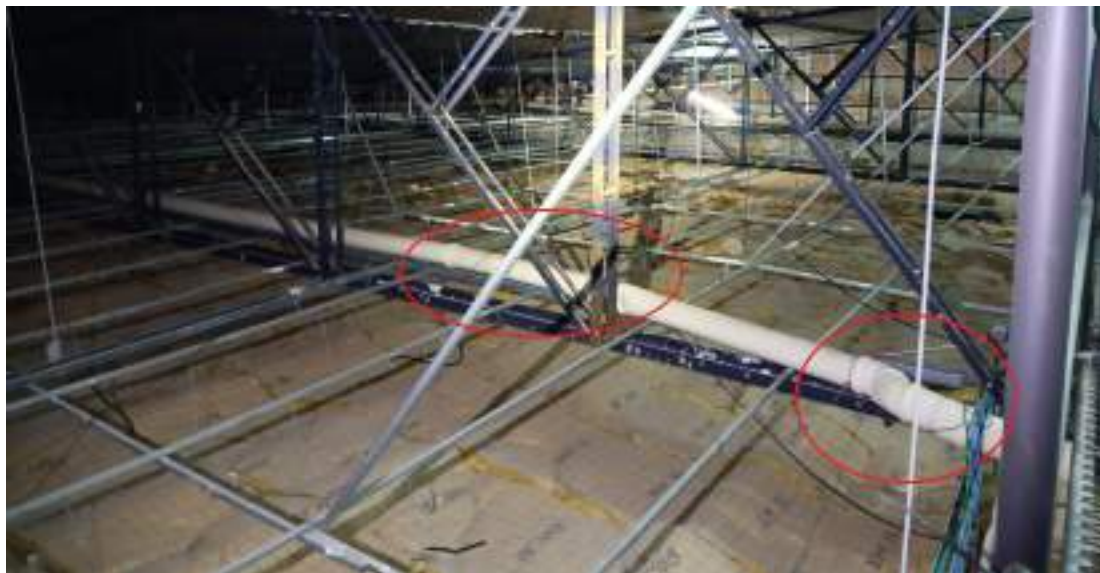
Figura 48 - Tubulação pluvial incorreta no bloco PL1

A figura 48, da região interna da cobertura, ilustra os condutos horizontais que cruzam a edificação, saindo diretamente das calhas e indo para o sentido oposto. Como é possível observar na imagem, existem trechos onde o conduto realiza uma curva sem a conexão apropriada, gerando até uma deformação na tubulação. Também, a tubulação apresenta inclinação negativa, ou seja, haverá retorno da água da chuva em caso de baixa velocidade.

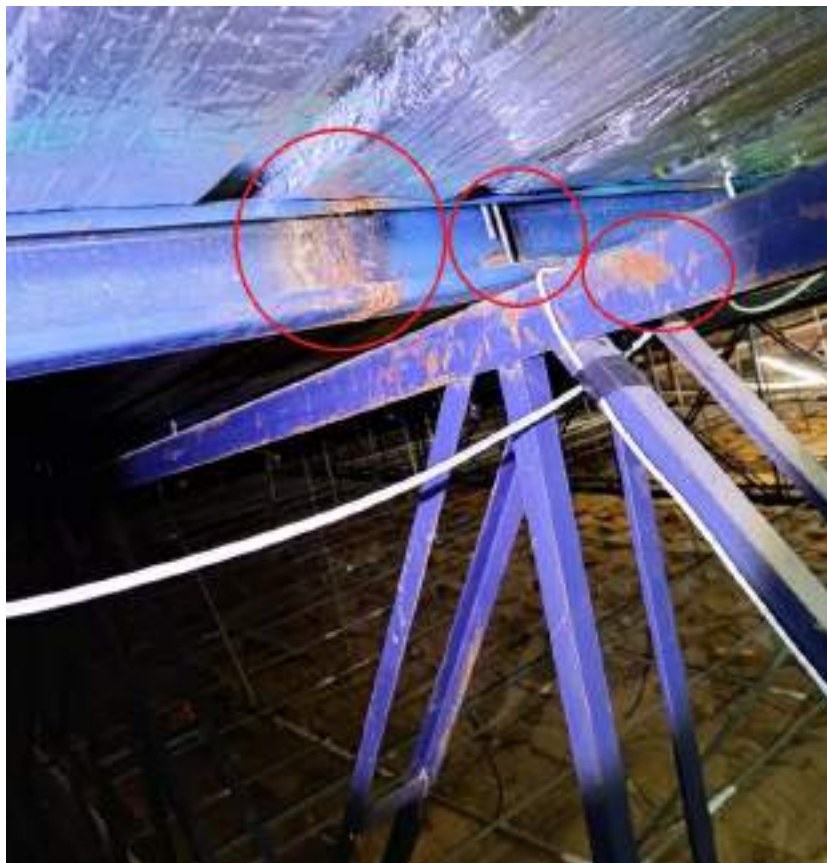
A figura 51 revela o início de um processo de corrosão superficial na estrutura de aço da cobertura do Bloco PL1, com mesma característica e descrição presentes no capítulo que discorre sobre a estrutura do bloco GB1. Observa-se a presença de manchas de coloração avermelhada e alaranjada, indicativas de oxidação do material metálico, especialmente em elementos horizontais e nos pontos de conexão e apoio das telhas.

Figura 51 - Sinais de oxidação superficial na estrutura de cobertura do PL1
