# **LAUDO TÉCNICO DE COBERTURA**

**CÂMARA DE VEREADORES DE ITAPEVA - SP**

Itapeva/SP

24 de julho de 2025

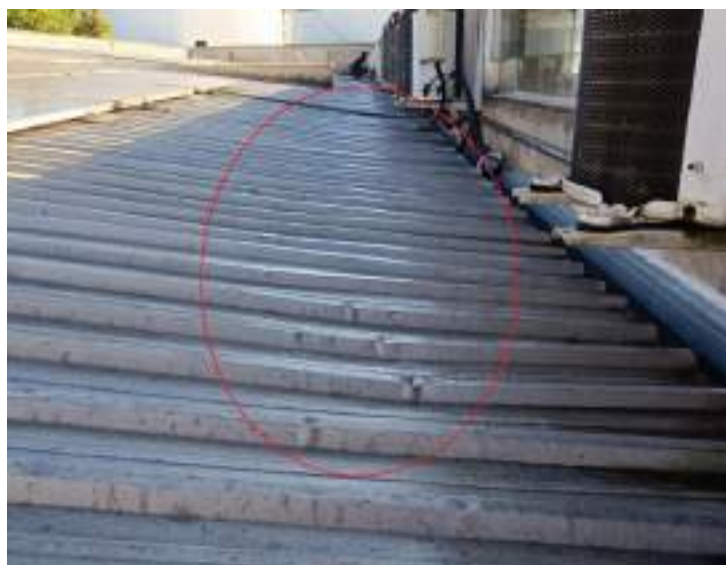
Figura 4 - Imagem das telhas amassadas no bloco GB1

Durante a vistoria técnica realizada na cobertura da edificação, foi possível observar deformações em diversas telhas (figura 4) na área adjacente aos equipamentos de ar-condicionado instalados na lateral do corredor elevado. Conforme documentado na imagem acima, as telhas apresentam amassamentos pontuais ao longo de seu comprimento, especialmente em regiões onde presumivelmente houve o trânsito de pessoas para fins de manutenção dos equipamentos.

As consequências dessa patologia podem comprometer significativamente a funcionalidade da cobertura, sobretudo quanto à sua estanqueidade. As deformações provocam o acúmulo de água em pontos indesejados, favorecendo infiltrações ao longo das junções das telhas e dos elementos de fixação. Além disso, as telhas amassadas, que podem evoluir para rompimentos e perdas de material, aumentando a vulnerabilidade da cobertura.

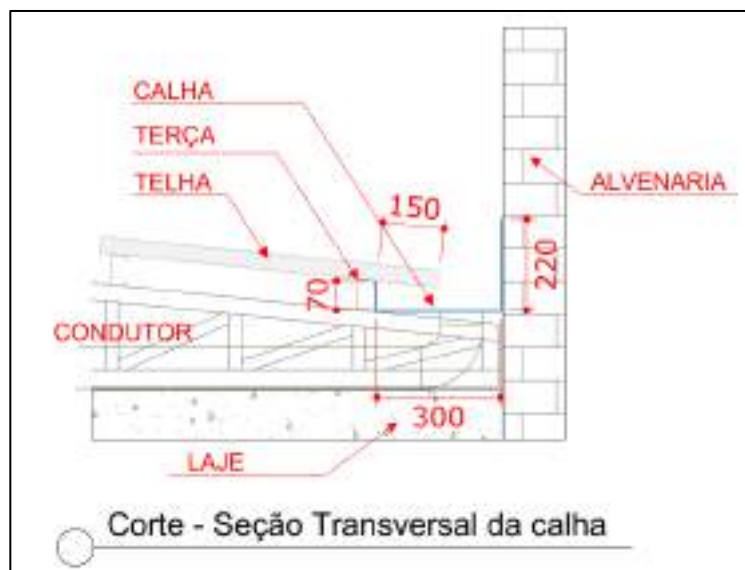
Figura 10 - Corte esquemático da posição e dimensões da calha

A figura 10 apresenta o corte esquemático da posição e dimensão da calha (medidas em milímetros), onde é possível observar que sua seção útil é de 70 milímetros de altura por 300 milímetros de largura, ao longo de todo o comprimento da cobertura. Também é possível observar, que a telha sobrepõe por aproximadamente 15cm sobre a calha, sendo esse valor variável ao longo do comprimento. Essa sobreposição de 50% da

largura útil atrapalha o processo de manutenção, pois o acesso na parte inferior não é difícil para que rejeitos sejam retirados ou para que as vedações sejam inspecionadas.

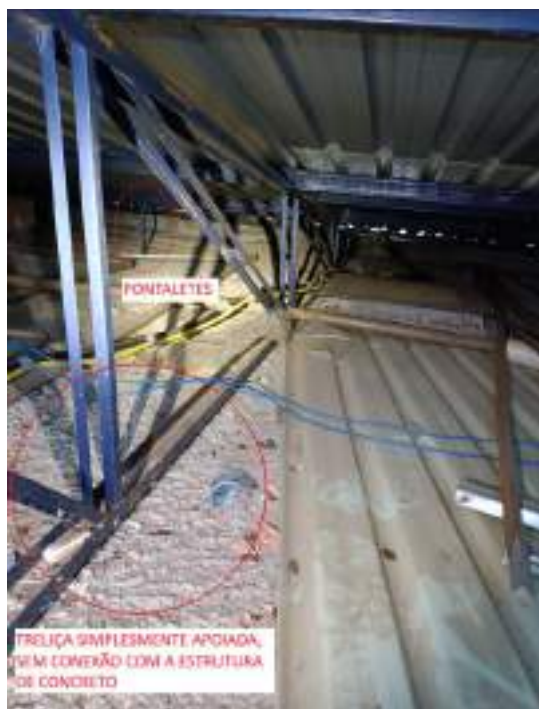
Figura 12 - Estrutura de cobertura do bloco GB1

O bloco dos gabinetes GB1 apresenta estrutura metálica de cobertura instalada diretamente sobre a superfície das lajes de cobertura, sem a devida conexão estrutural entre os elementos de aço e a base de apoio (laje e vigas), o que contraria os princípios básicos de estabilidade e segurança estrutural.

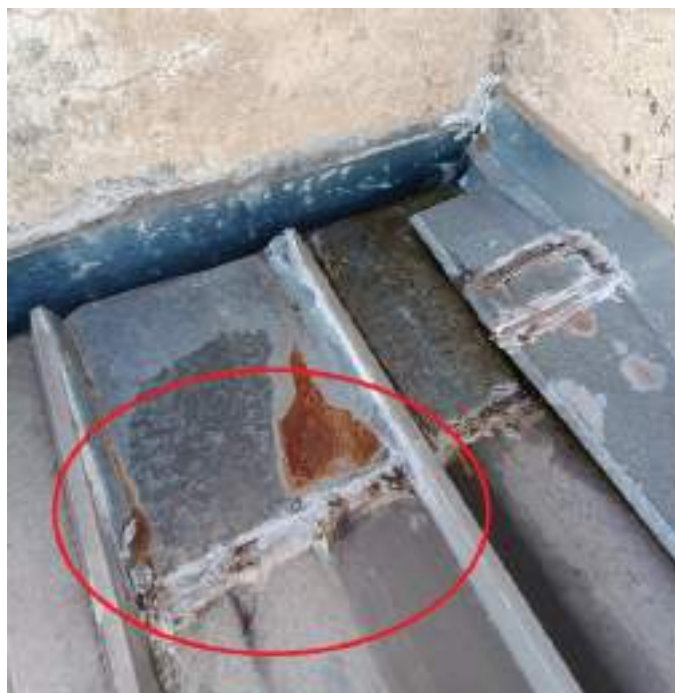
Figura 16 - Emenda em telha no bloco GB2

A figura 16 apresenta uma região de recorte e posterior emenda na telha, possuindo vedação nas extremidades, porém, já desgastadas e não cumprindo sua função. Tal condição é propícia para a eminência de infiltração na região.

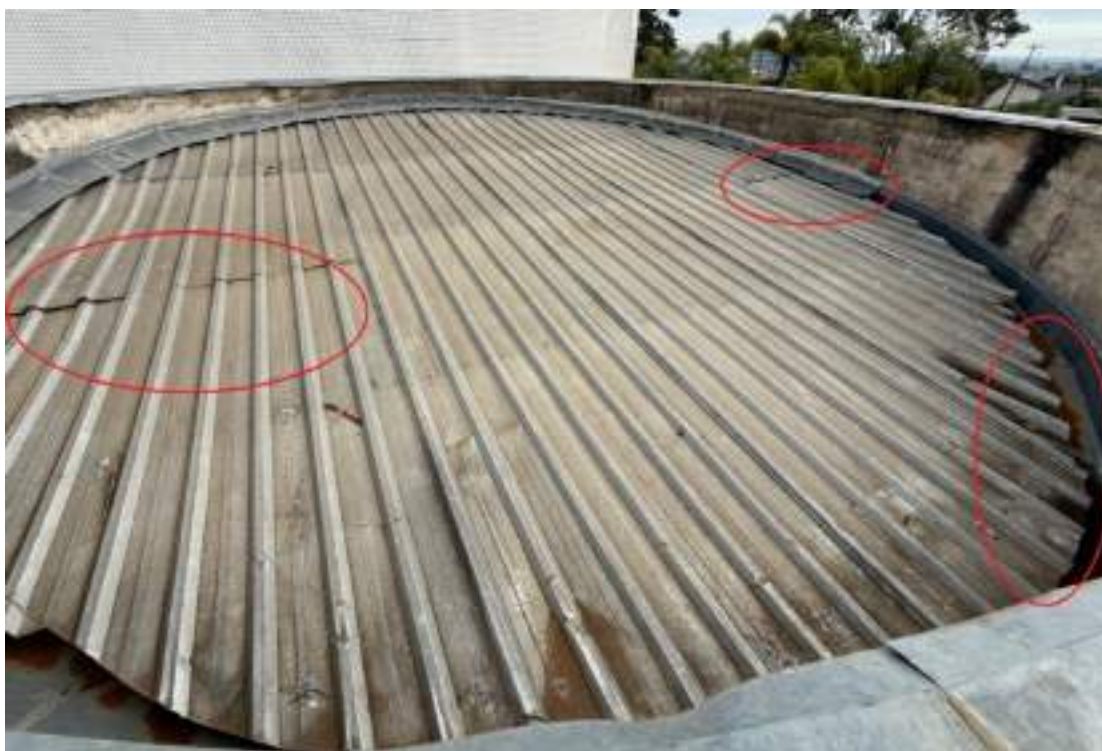
Figura 38 - Cobertura sobre o banheiro e barrilete - bloco PL3

A estrutura de suporte das telhas é em madeira e não apresenta segurança mínima para ações de sobrecarga sobre o telhado. A estrutura de madeira apresenta regiões com umidade significativa, que pode gerar baixa resistência dos elementos estruturais, comprometendo a segurança estrutural.

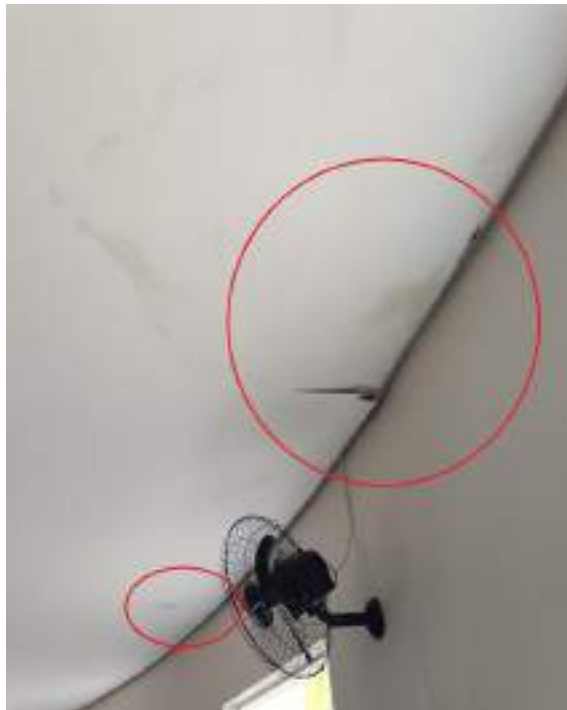
Figura 43 - Mancha e deslocamento do forro de gesso no bloco PL2

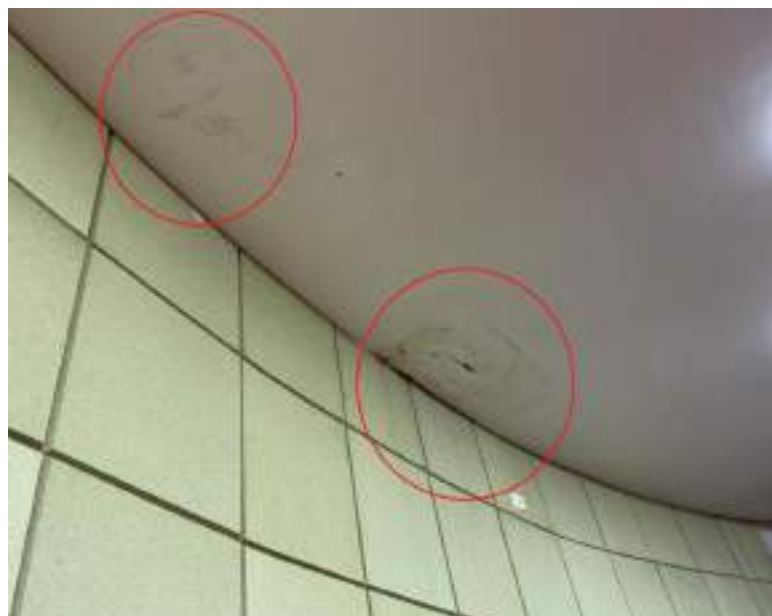
Figura 47 - Mancha nos forros próximos as calhas no bloco PL1

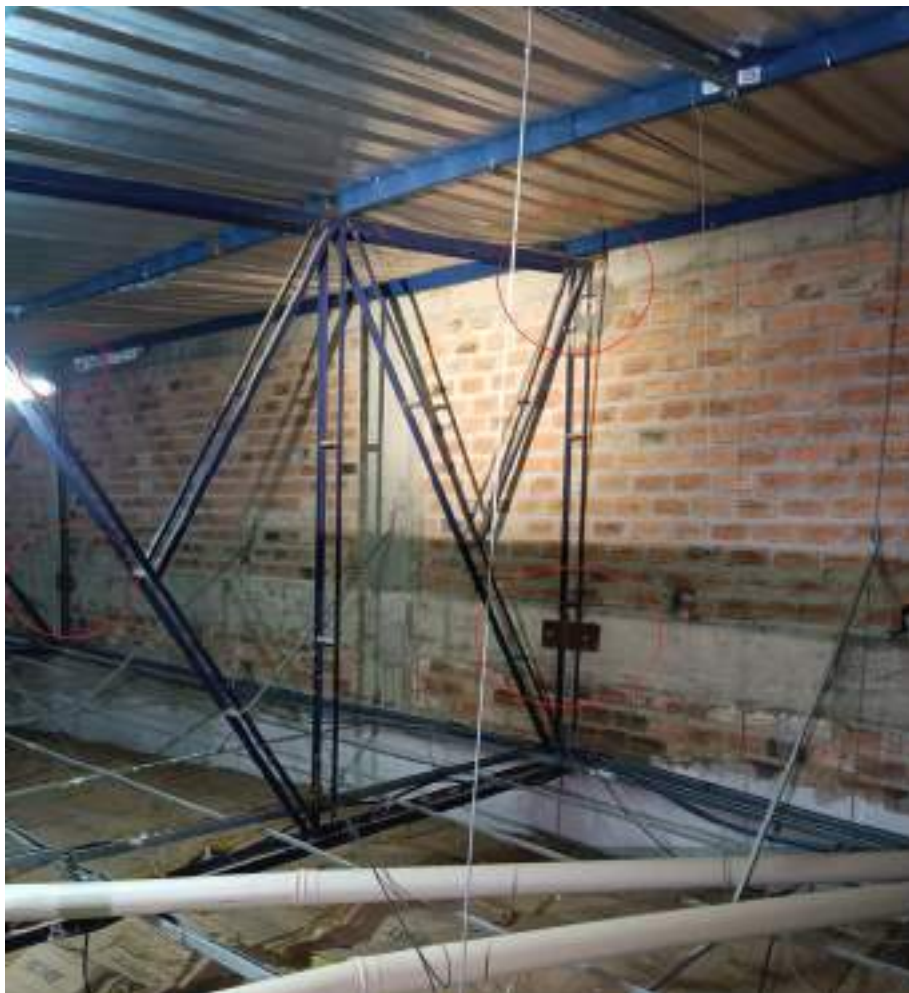
Figura 50 – Elementos de fixação da estrutura de cobertura do bloco do plenário PL1

A estrutura em questão está apoiada apenas nas extremidades, diferente das outras coberturas que estão sobre laje. Como pode ser visto na figura 50, a estrutura está fixada em elementos de concreto, através de chapas e chumbadores, sendo identificado uma cantoneira superior com dois chumbadores e uma chapa inferior, porém, que está no montante em dupla cantoneira, e não próxima ao montante, que seria a condição ideal.

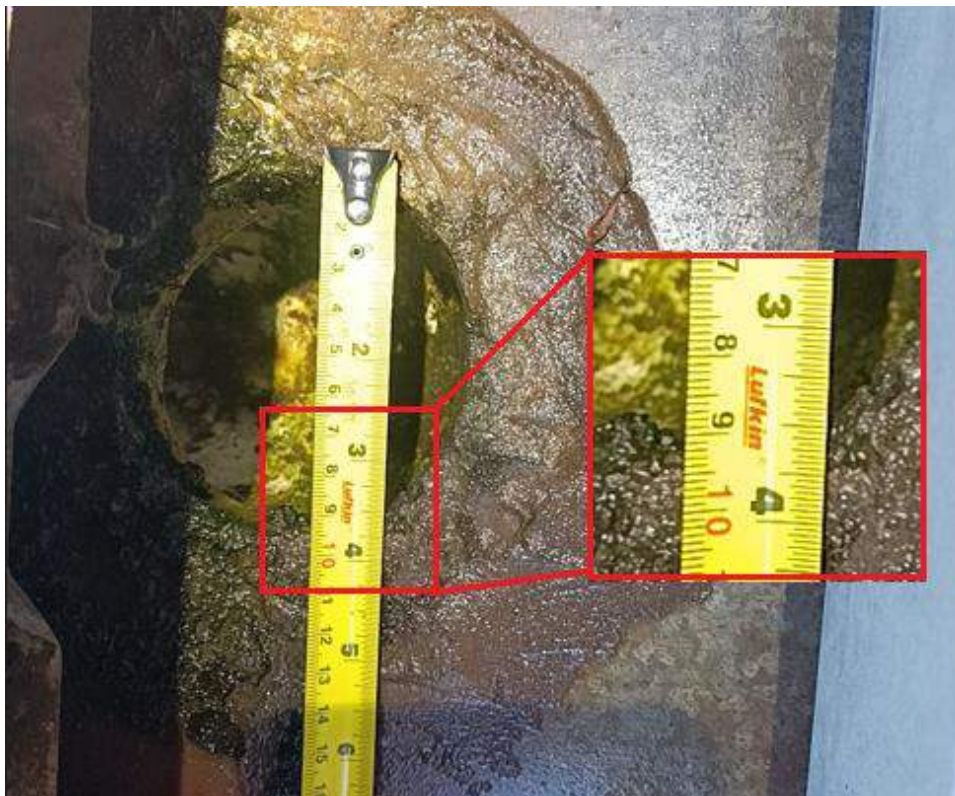
Figura 55 - Medição do diâmetro do bocal de um dos condutores

Conforme as plantas do levantamento dos condutores executados, todos estão espaçados de forma não simétrica. Os condutores verificados possuem diâmetro de 100mm.

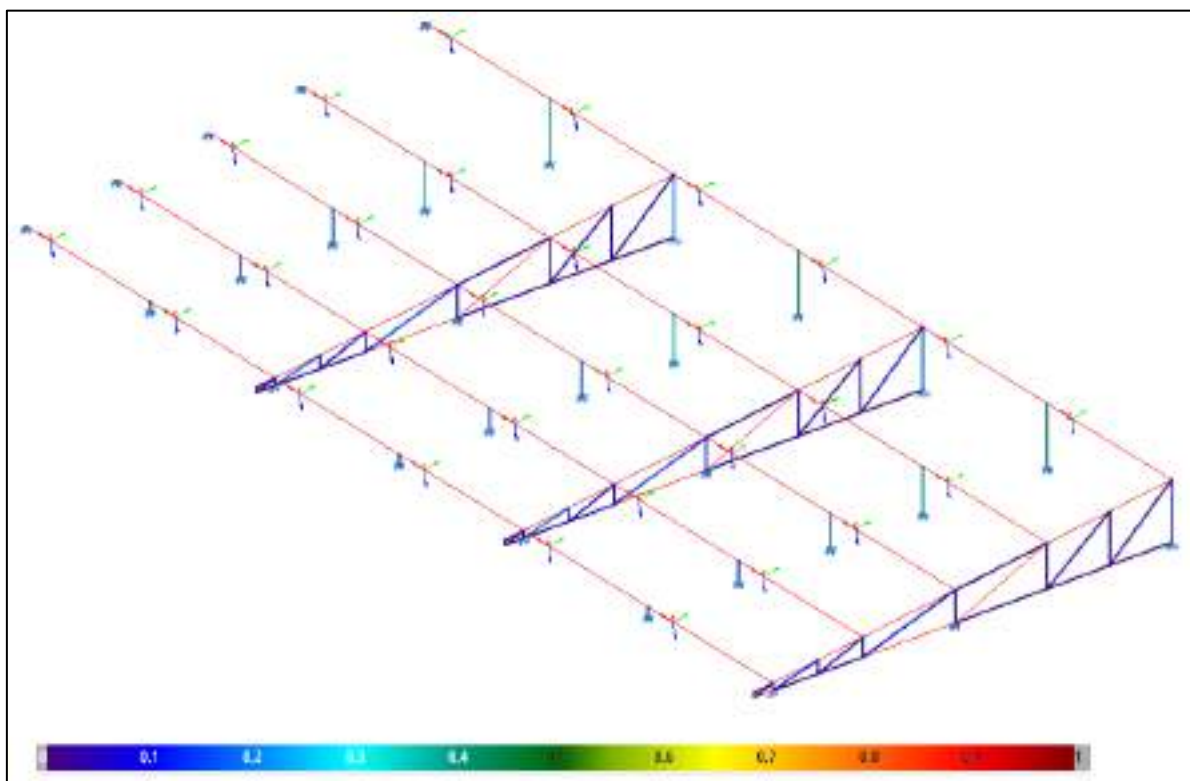
Figura 60 - Verificação da envoltória de aprovação dos perfis da estrutura do bloco GB1  
- atualmente.

A apresentação da figura 60 envolve os resultados após a análise estrutura da estrutura, conforme já citado anteriormente. Através de um gráfico de cores, o desenho unifilar apresenta os resultados da resistência versos a solicitação, sendo que cada barra do modelo vai apresentar um valor diferente.

Valores de esbeltez superiores a 200 para barras compridas reflete na reprovação direta do perfil, sendo necessário alterar suas dimensões ou alterar a concepção estrutural, incluindo elementos de contraventamento.

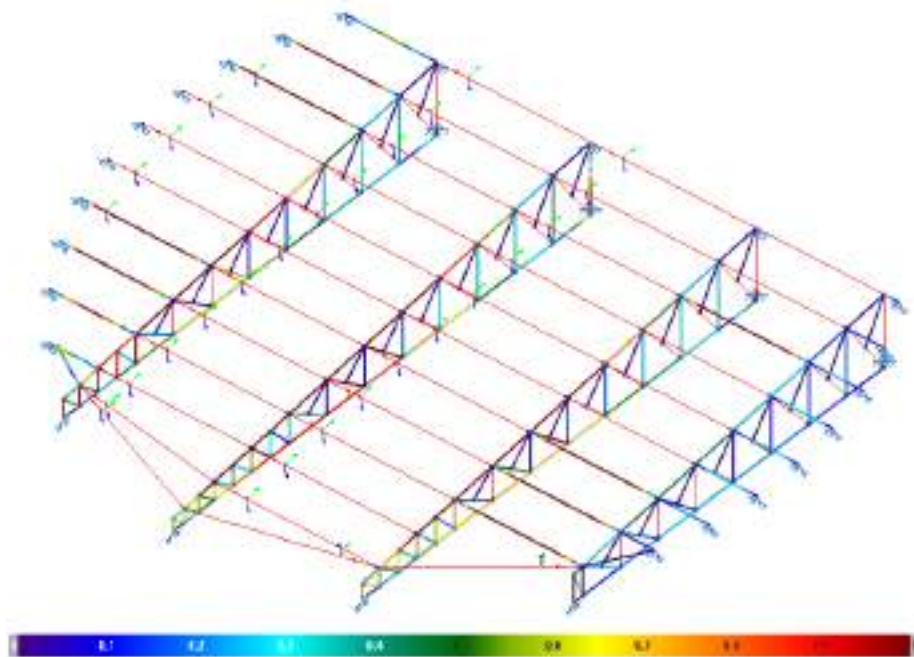
Figura 62 - Verificação da envoltória de aprovação dos perfis da estrutura do bloco PL1  
- atualmente.

Para o bloco do Plenário PL1 a estrutura se comportou de tal forma que boa parte dos perfis estão reprovados (figura 62) no que diz respeito a sua resistência e esbeltez limite. Foram considerados os carregamentos de peso próprio da estrutura, carga permanente das telhas, manta e forro de gesso ( $30 \text{ kg/m}^2$ ) e carregamento acidental de norma ( $25 \text{ kg/m}^2$ ).

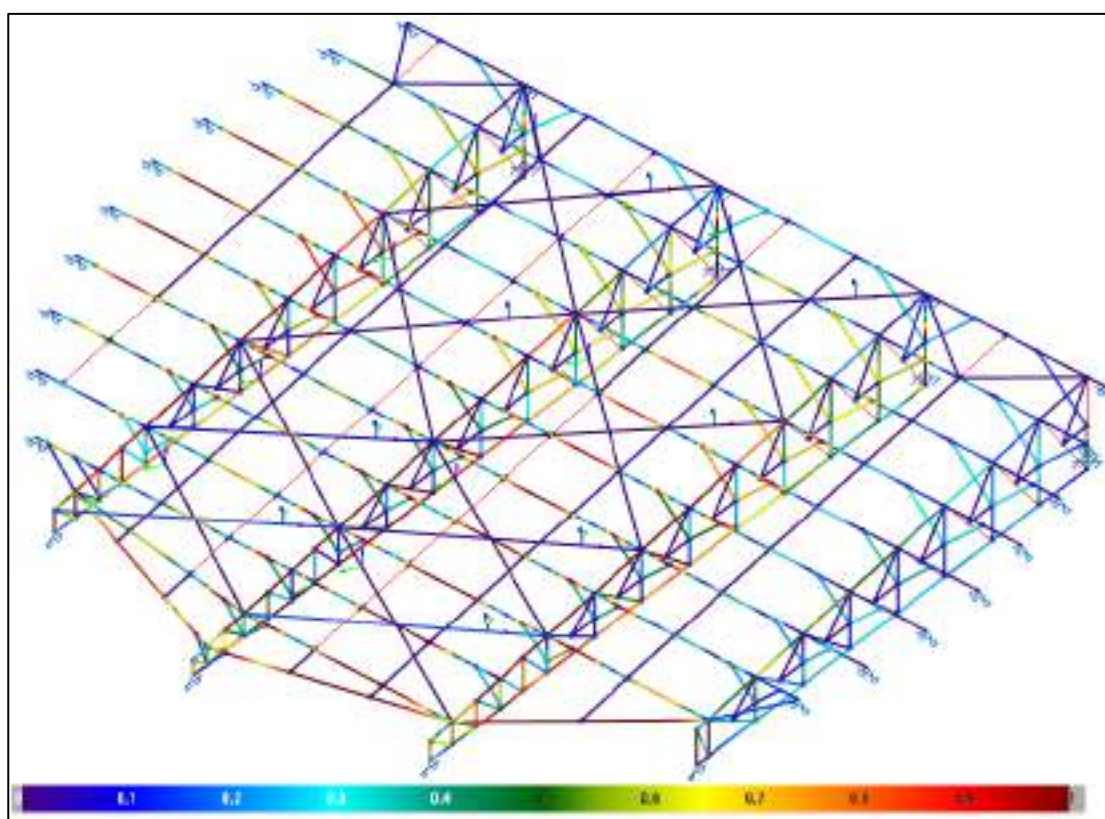
Figura 63 - Verificação da envoltória de aprovação dos perfis da estrutura do bloco PL1  
- alteração da concepção - sem sobre carga de norma.

A nova configuração melhorou o desempenho da estrutura. Contudo, a figura 63 apresenta os resultados de solicitação/resistência para a combinação de cargas de peso próprio e permanente, sem a consideração da acidental, sendo assim a estrutura fica aprovada para essas solicitações.

A figura 63 e 64 apresentam uma alteração na concepção inicial do galpão, onde foram adicionados elementos de contraventamento em X, esticadores nas terças, correntes rígidas entre terças e mão francesas entre a treliça e as terças e novas diagonais, ligando as diagonais existentes até o montante existente.

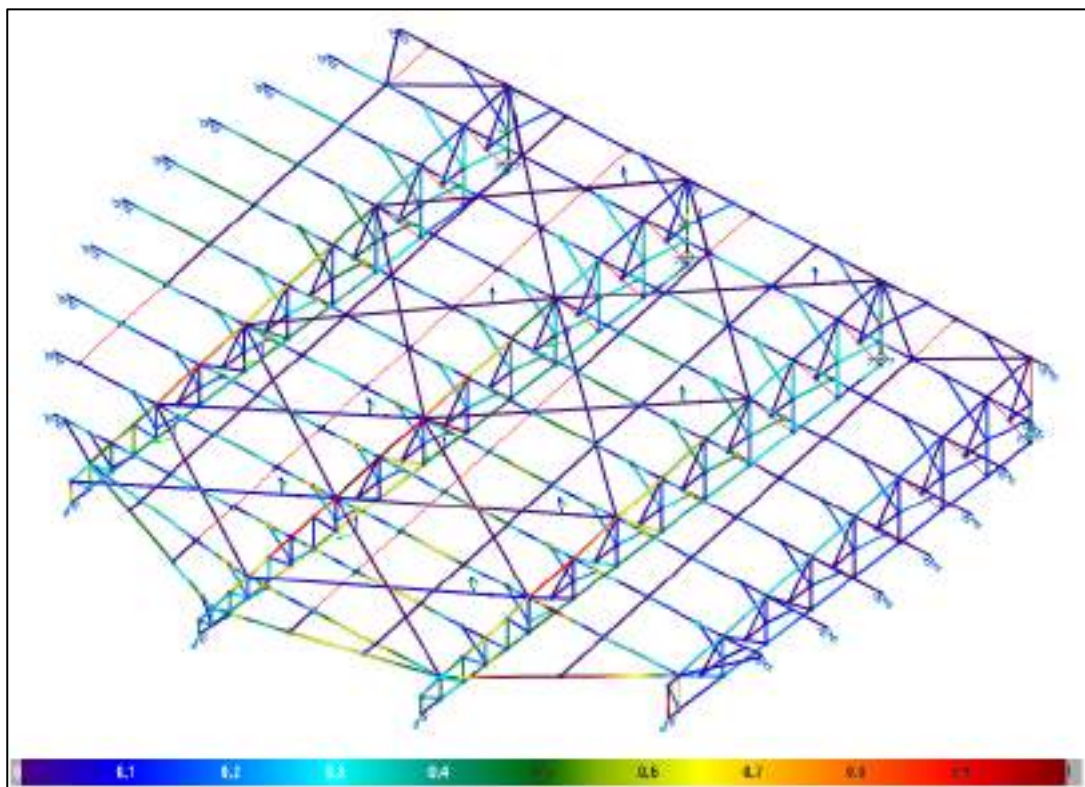
Figura 64 - Verificação da envoltória de aprovação dos perfis da estrutura do bloco PL1  
- alteração da concepção - com sobre carga de norma.

A figura 64 apresenta os resultados para a situação em que a carga acidental também foi considerada e nessa situação, alguns perfis da estrutura como o banzo superior falha principalmente a compressão. **Portanto, para garantir a segurança estrutural conforme critérios de norma, seria necessário que fossem realizadas intervenções mais significativas, até mesmo, alteração das treliças.**

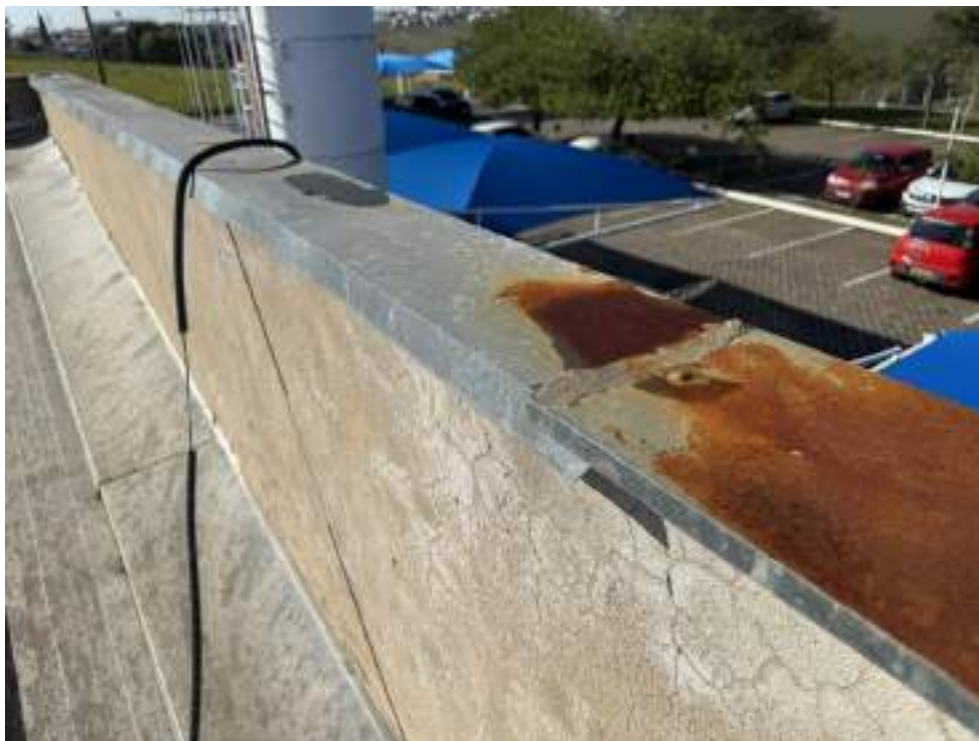
Figura 68 – Rufo do bloco GB2

Estes elementos também apresentam diversos problemas tanto nas conexões entre chapas como no seu estado de conservação, ou seja, enferrujada em grande parte. A figura a seguir demonstra a situação das emendas.

Recomenda-se, portanto, a substituição integral dos rufos, conforme as boas práticas da construção civil e em conformidade com as normas técnicas da ABNT, em especial a NBR 15575 (Edificações Habitacionais – Desempenho), bem como as diretrizes do Manual de Impermeabilização do Instituto Brasileiro de Impermeabilização (IBI), devendo-se observar os seguintes critérios técnicos:

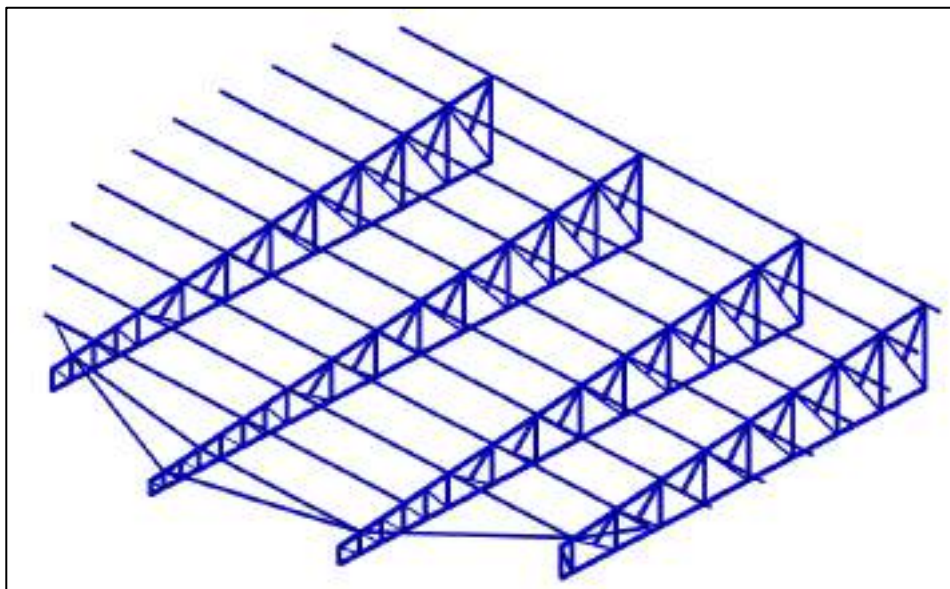
Figura 72 - Situação atual da estrutura do bloco PL1

**Bloco do Plenário (PL1):** Cobertura metálica com estrutura apoiada apenas nas extremidades, sem contraventamentos adequados; telhas termoacústicas com sinais de infiltração; condutores horizontais mal executados e; corrosão inicial em estruturas metálicas.

As recomendações de adequação para a estrutura do plenário são iguais aos descritos no item 9.4, para os outros blocos da edificação. Consistindo na adição de

elementos de travamento e contraventamento, diagonais e mão-francesas, ligando a treliça a terço para melhorar a resistência das terças.

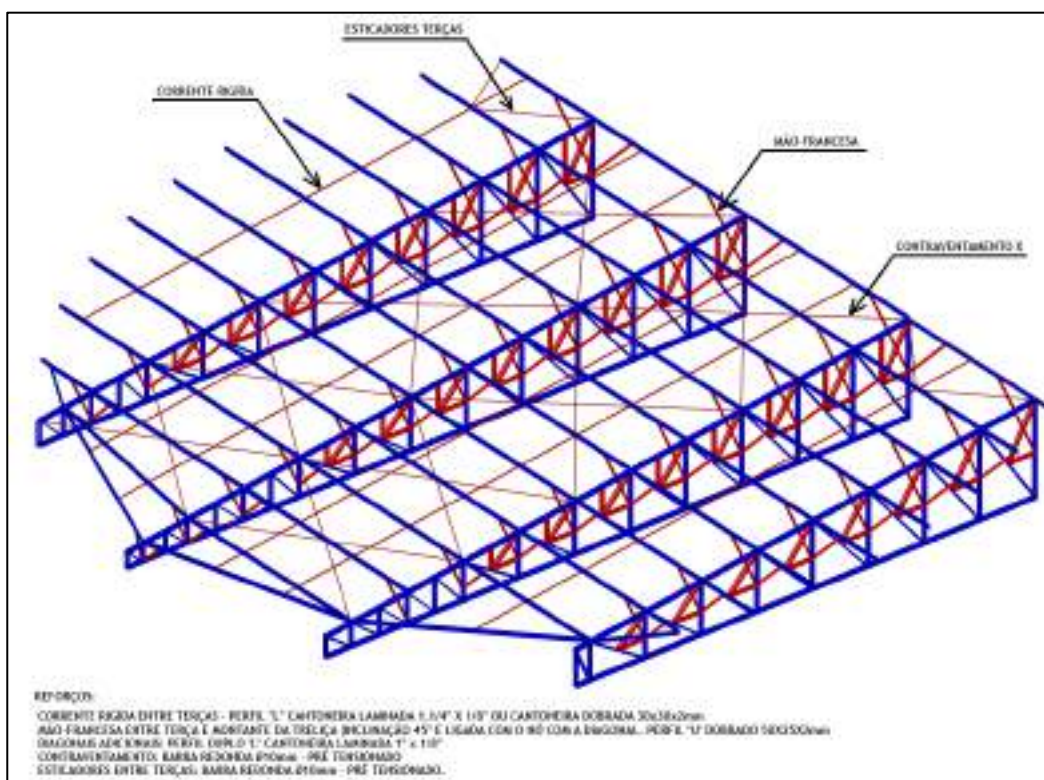
Figura 74 - Readequação da estrutura bloco GB1

**Bloco dos Gabinetes 1 (GB1):** Telhas amassadas devido a pisoteio para manutenção de equipamentos; ausência de passarelas; má vedação entre calha e alvenaria; calhas com empoçamento; condutores horizontais sem inclinação; estrutura metálica sem fixação adequada ou contraventamento e; início de corrosão em elementos estruturais.

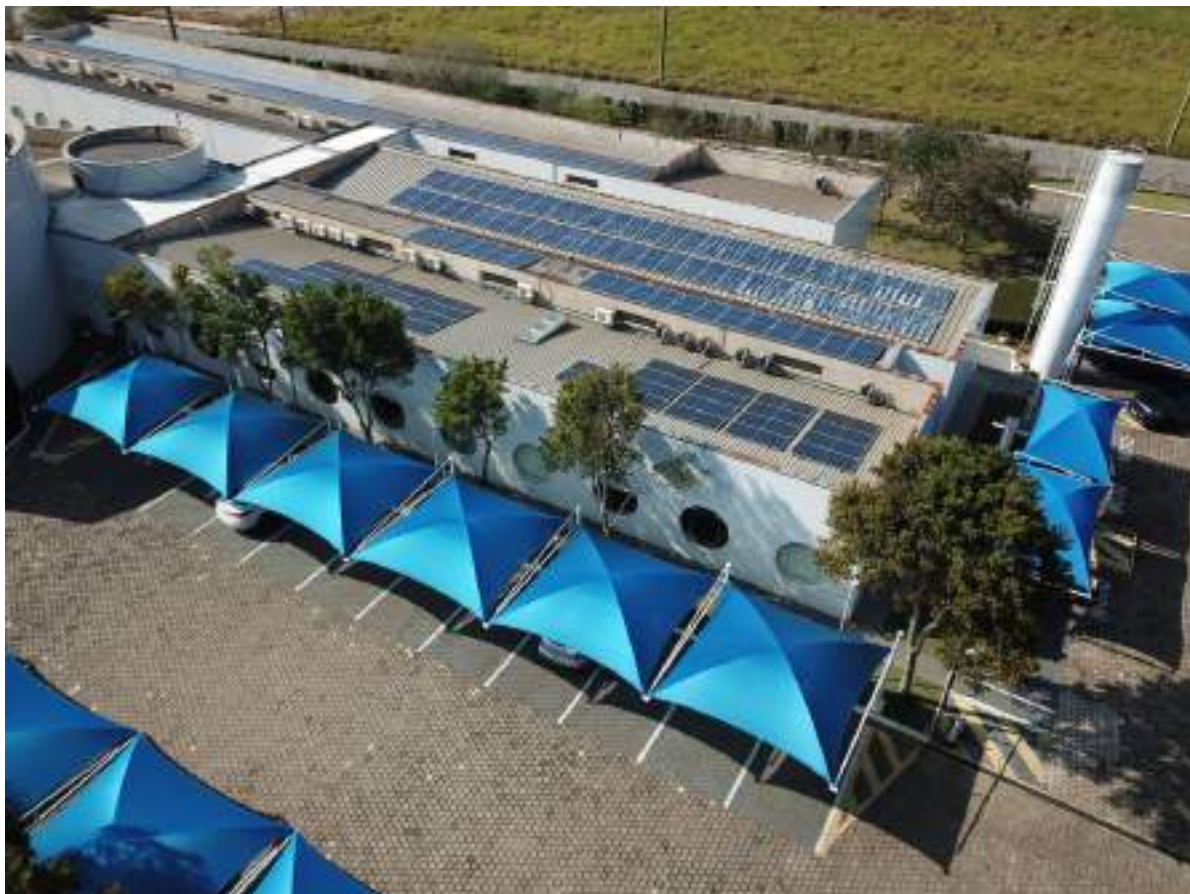
Outro ponto fundamental é a manutenção das calhas e condutores. Conforme a NBR 10844:1989 – Instalações prediais de águas pluviais, esses elementos devem ser mantidos desobstruídos para garantir o escoamento adequado das águas pluviais. O acúmulo de resíduos favorece a estagnação da água. Ainda que no caso em tela temos que a edificação conta com 6 (seis) árvores próximas a edificação e a vistoria pôde constatar que as folhas delas acabam adentrando tanto na parte interna da cobertura como na parte superior, o que acarreta sujidades no sistema de captação, conforme figura a seguir:

Figura 78 – Vista das 6 árvores próximo a edificação que geram detritos

Portanto, além de tudo que foi recomendado acima, é de total importância que se adote a manutenção preventiva para que possa garantir a estanqueidade do sistema, sendo que:
